## **RAKENNETEKNINEN KUNTOTUTKIMUS**

### **Asuin- ja liikerakennus Hallituskatu 39, 53300 Lappeenranta**

**Raportin päiväys 12.3.2021**

**Raporttia päivitetty ulkoseinien osalta 7.7.2021**

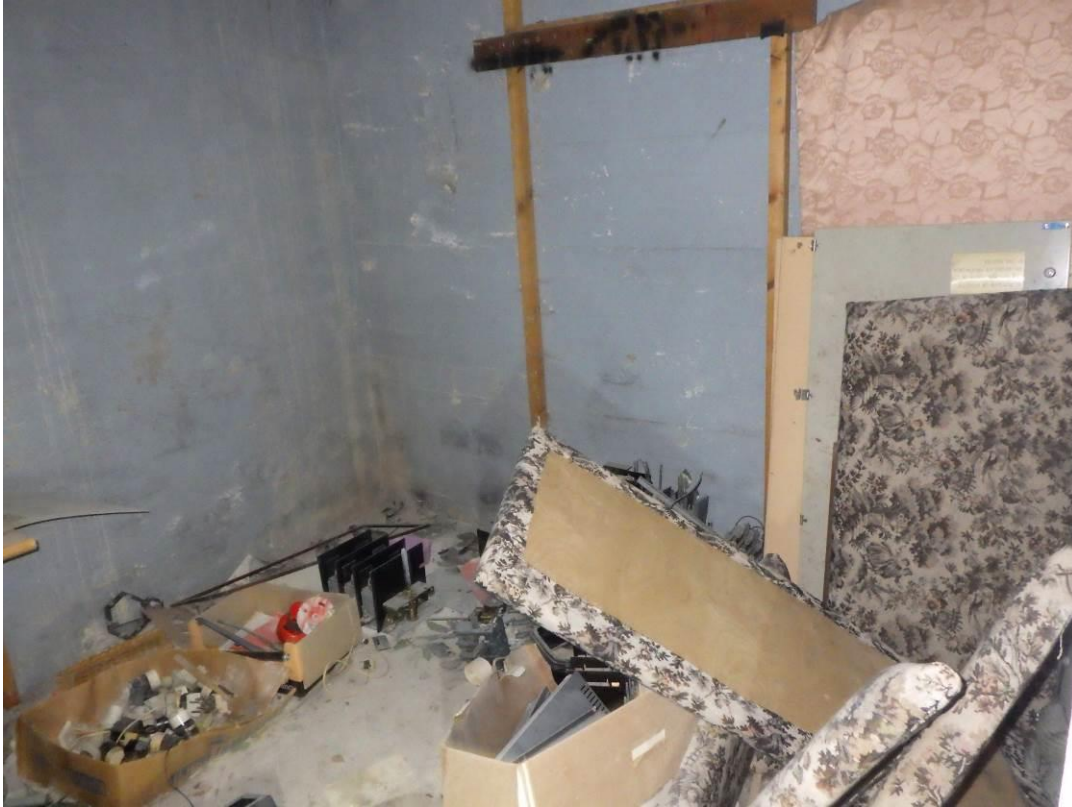
**Kuva 4.** Kellarikerroksen maanvastaista seinää. Seinän alaoissa näkyy jälkiä kosteudesta.

Pintakosteudentunnistimella havaittiin osassa maanvastaisten seinien alaosa selvästi kohonnutta kosteutta. Kosteutta havaittiin paikoin myös kadun puolen seinien yläosassa, tämän kosteuden syynä on oletettavasti ulkopuolelta valettua betonista kansi- ja kantorakenne, joka kastuu ulkoilmamolosuhteissa ja kosteus pääsee kapillaarisesti siirtymään seinän yläosaan. Seinissä havaittiin paikoin jälkiä kosteudesta.

Aikakaudelle tyypillisesti kellarikerrokseen pääsee maaperän kosteutta, mutta jos tiloja käytetään vain varastoina, ei kosteudesta ole merkittävää haittaa.

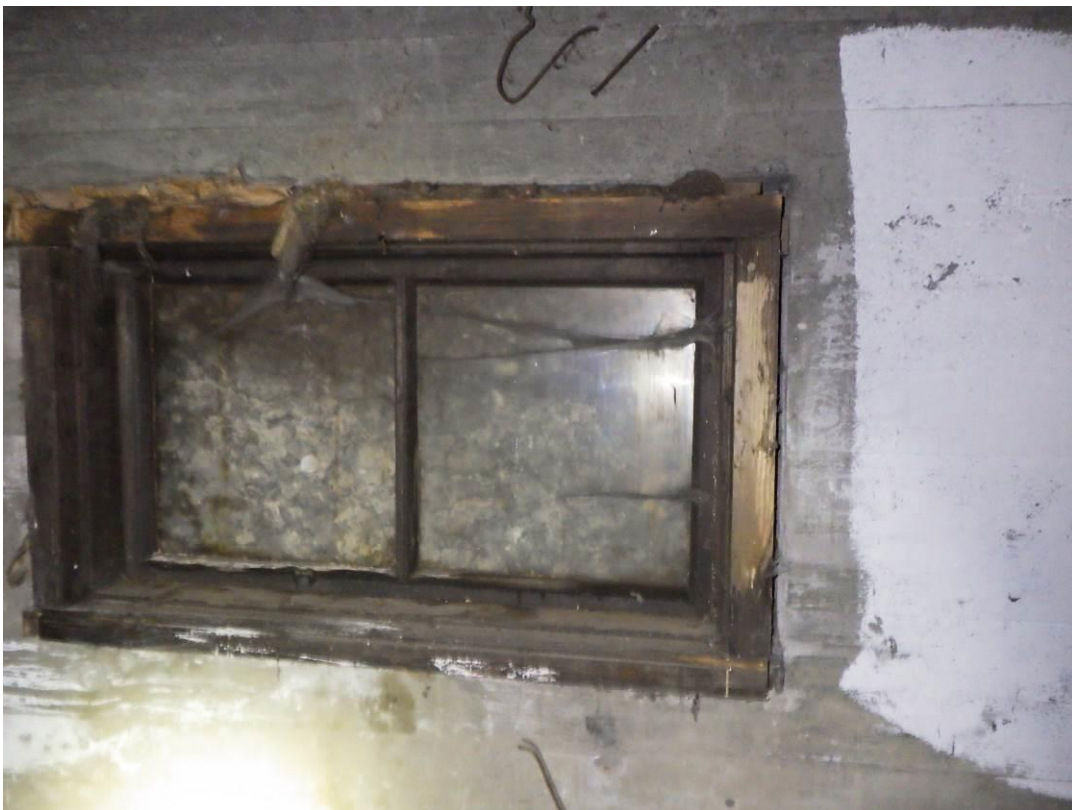
**Kuva 5.** Kellarikerroksen maanvastaista seinää kadun puolella. Ikkuna on jäänyt myöhemmin tehdyn maatäytön (kiviä/sepeliä) alapuolelle.

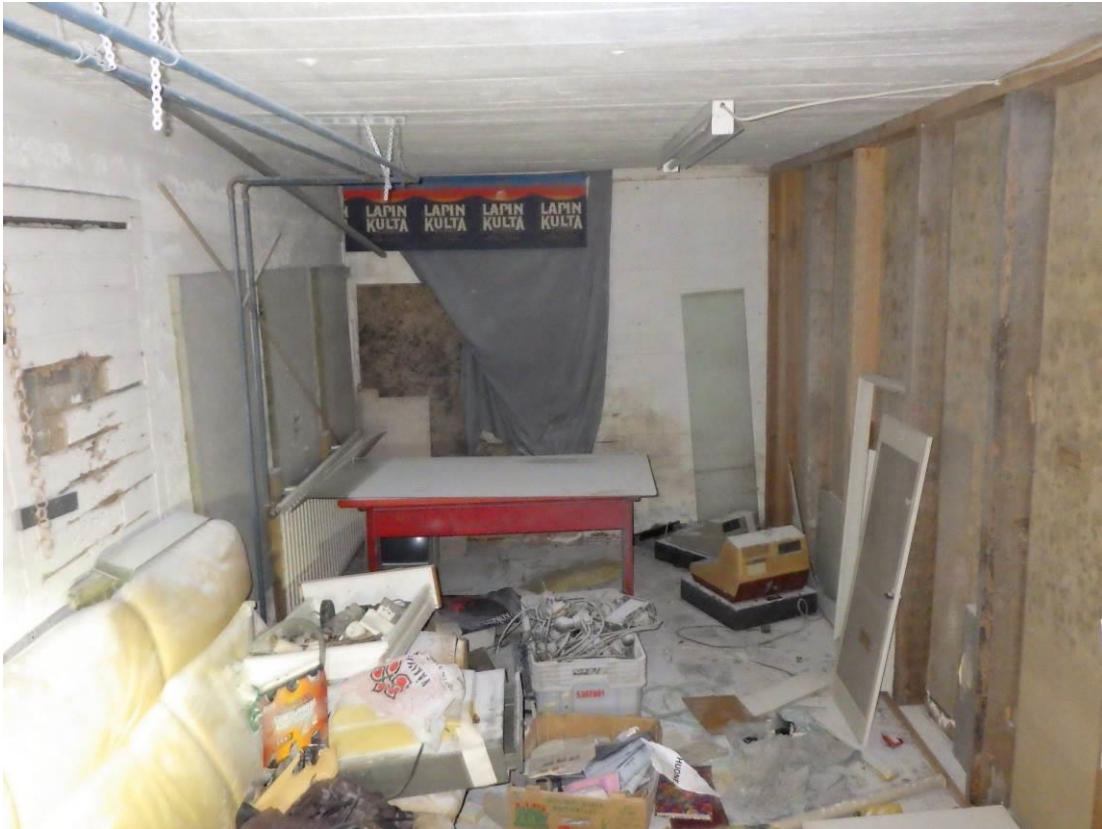
**Kuva 6.** Kellarikerroksen maanvastaista seinää kadun puolella. Seinän alalaidassa näkyy jälkiä kosteudesta.

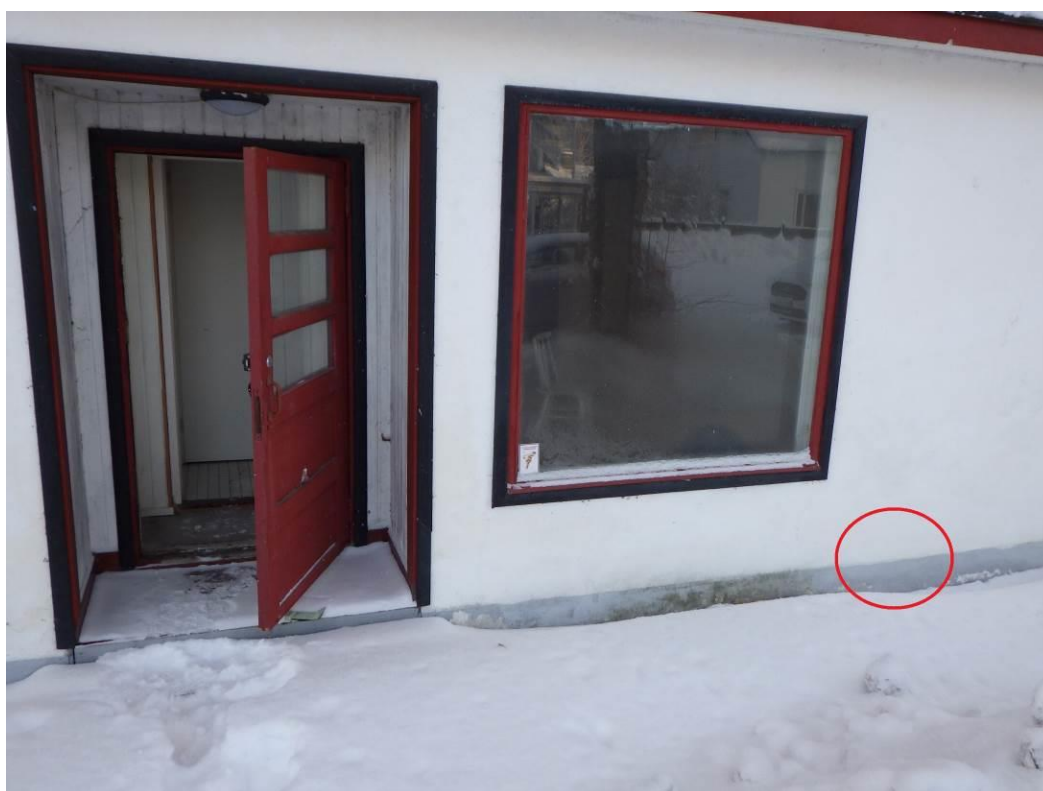
Rakenneavaus US1 tehtiin sisältä ulkoseinän alalaitaan (kuvat 9-12). Sisäverhouksen takana olevan levyn pinnassa havaittiin mikrobikasvustoa. Mikrobikasvustoa oli myös ruskeassa paperissa laudoituksen takana ennen purua. Puru oli alaosaan tummunutta. Avauksen kohdalla purua valui runsaasti ylemmää seinästä, välillä ylemmää tuleva puru oli tummunutta.

**Kuva 9.** Rakenneavaus US1 kohta ulkoapäin.

Yhteenvetoa suositellaan ulkoseinärakenteen uusimista eristeineen, kantava puurunkokin voi vaatia laajoja korjauksia erityisesti kadunpuolen alaosasta. Uusi rakenne tulee suunnitella nykyohjeistuksen mukaiseksi.

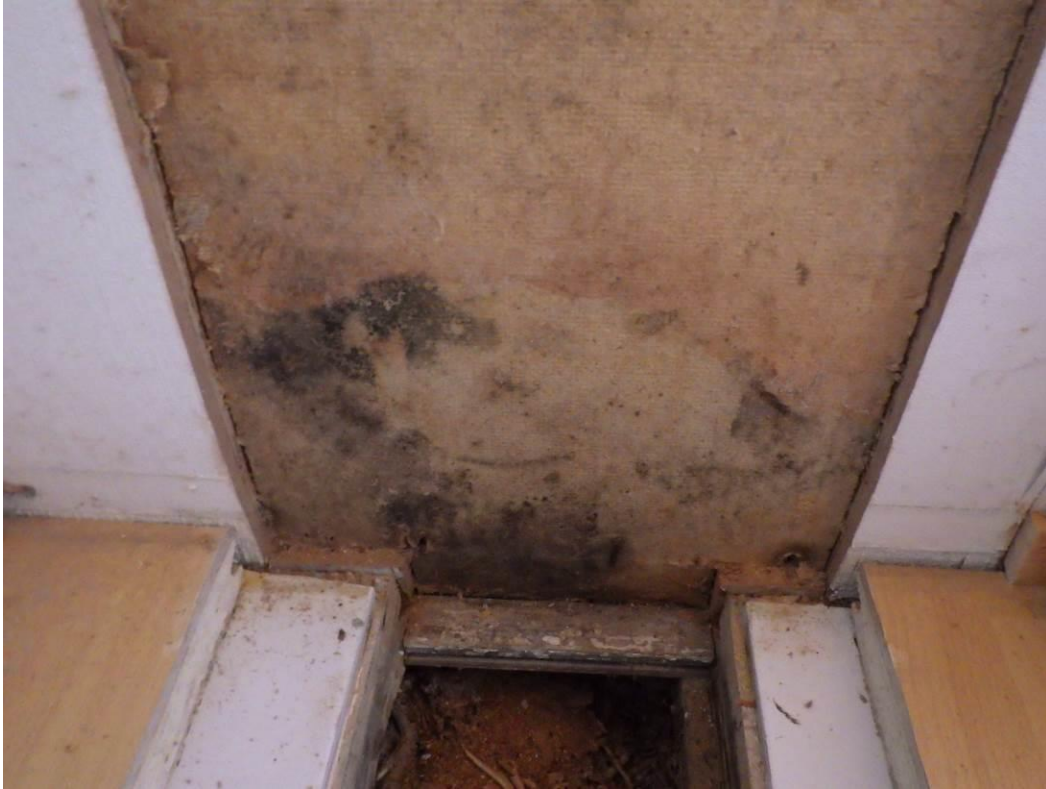
**Kuva 10.** *Rakenneavaus US1. Sisäverhouslevyn takana olevassa levyssä on näkyvää mikrobikasvua.*

Osan avauksien kohdalla oli näkyvää mikrobikasvua myös sisäverhouksen takana, tämä viittaa mahdolliseen sisäilman kosteuden tiivistymiseen viileään pintaan. Syynä on mahdollisesti ollut heikko ilmanvaihto yhdistettynä ulkoseinän heikkoon lämmöneristävyyteen.

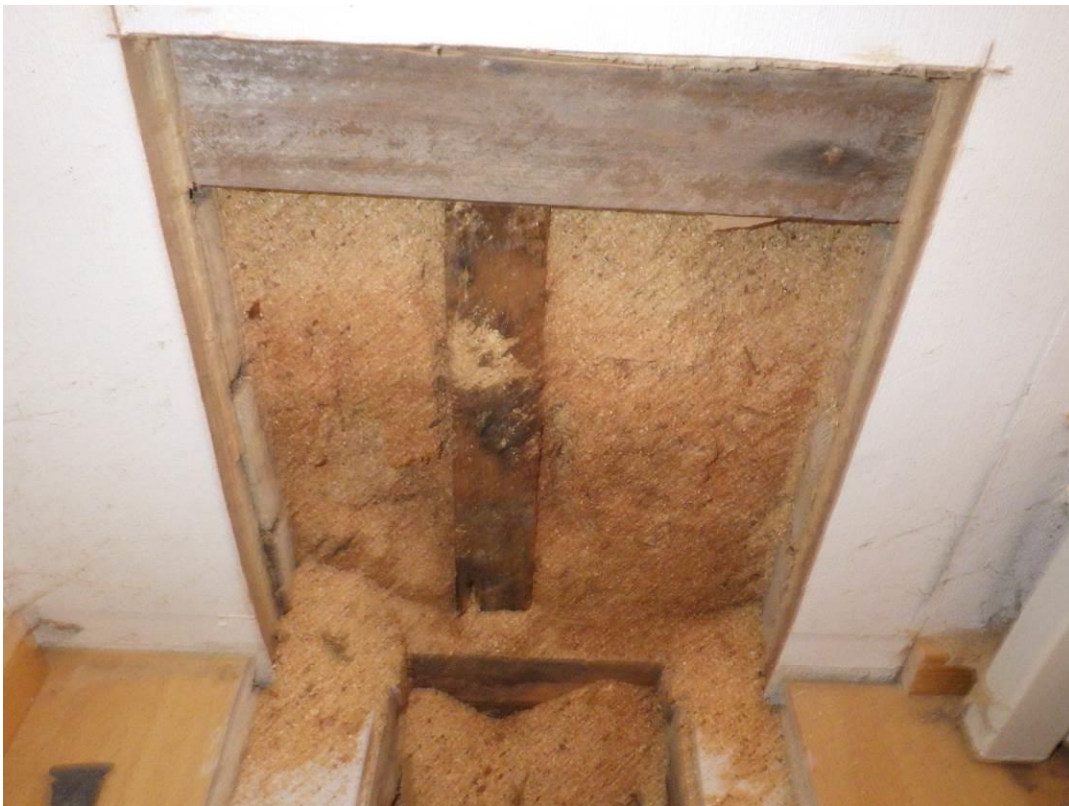
Näytteessä M1 (pahvi) oli epäily mikrobikasvusta, näytteessä M2 (puru) ja M3 (lauta) oli selvä mikrobikasvu materiaalissa.

**Kuva 11.** *Rakenneavaus US1. Purut seinän alaosassa ovat tummuneita.*

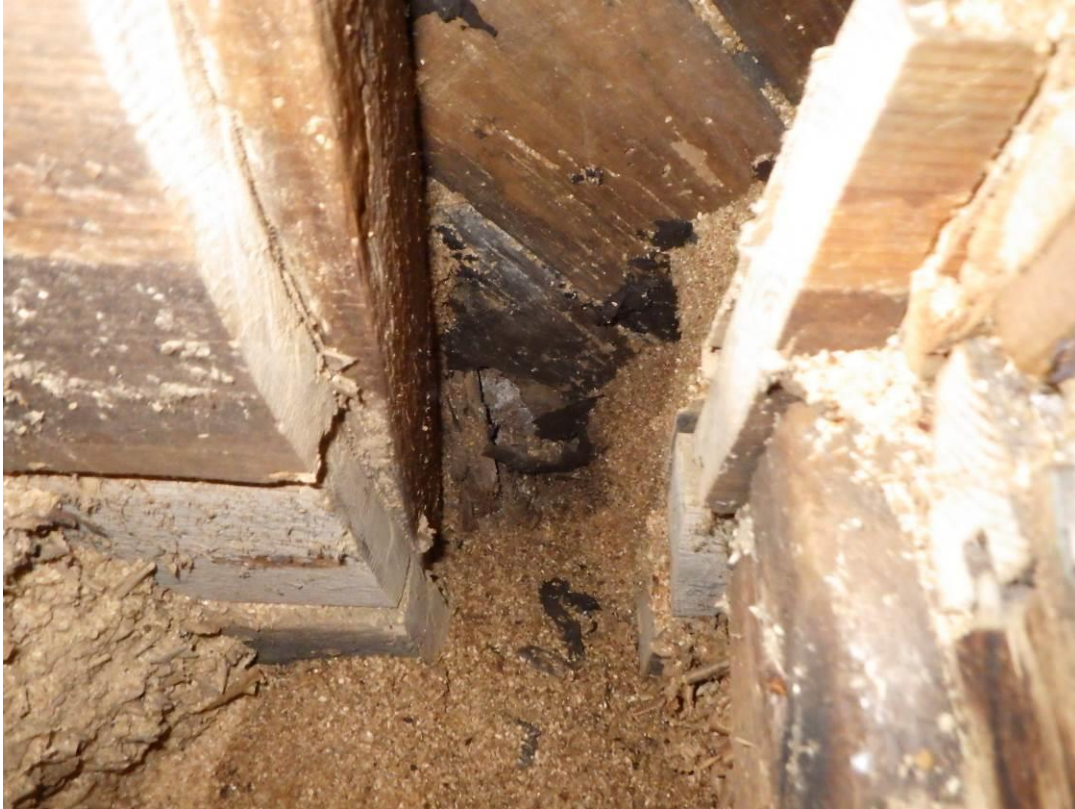
Lattianpinnan alapuolella ulompi laudoitus oli lahonnutta.

Havaintojen perusteella rappauksen kiinnitys on naulattu ulompaan laudoitukseen. Osan naulojen kohdalla (myös lattian pintaa ylempänä) on kosteusjälkiä naulan lähistössä ja lauta on pehmennyt.

Aistinvaraisesti todettiin avauksien US1 ja US2 kohdalla alaohjauspuu lahoksi.

**Kuva 12.** *Rakenneavaus US1. Rappauksen takana oleva laudoitus on lahoa seinän alalaidassa, lattian pinnan alapuolella.*

Avauksien perusteella ulkoseinän alaosissa on laajoja lahovaurioita kadun puoleisella ulkoseinällä. Kosteutta on todennäköisesti päässyt rakenteisiin erityisesti betonisen kansirakenteen liittymän kohdalta.

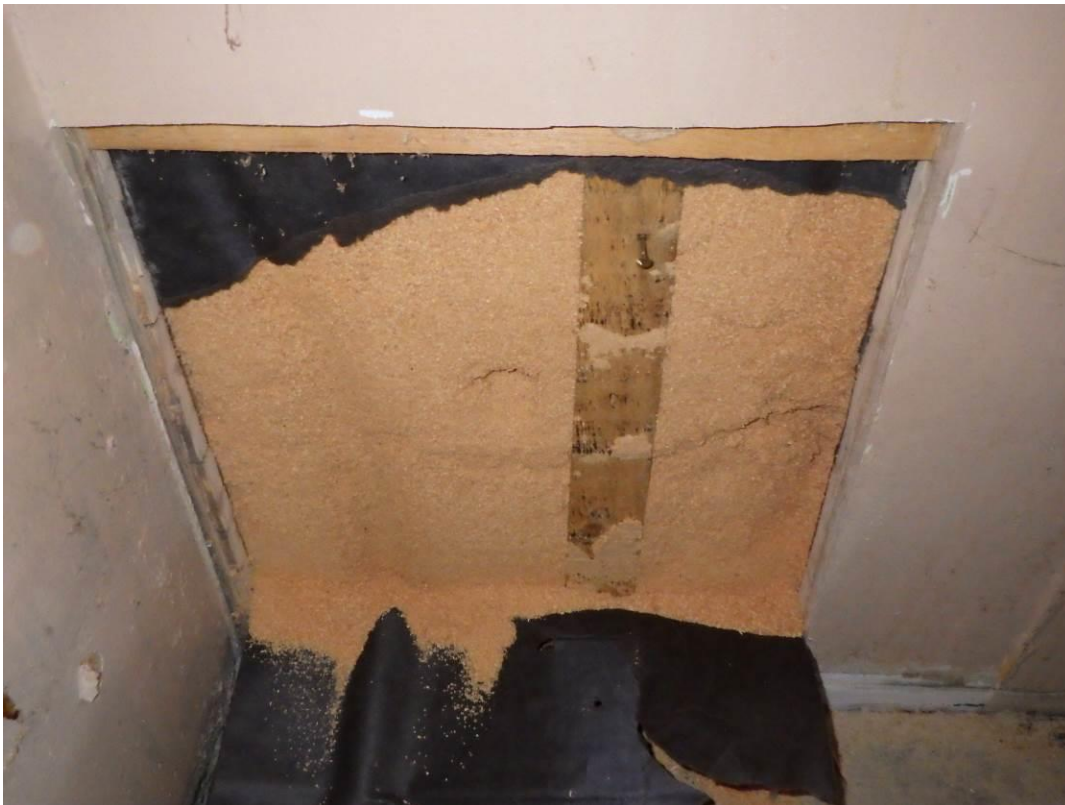
Rakenneavaus US2 tehtiin sisältä ulkoseinän alalaitaan (kuvat 13-14). Lattianpinnan yläpuolella ulompilaudoituksella oli lahonnut.

Avauksen US2 kohdalla otettiin näyte M4 ulkoseinän purusta lattianpinnan alapuolelta. Näytteessä M4 oli selvä mikrobikasvu materiaalissa. Näytteet postitettiin tutkittavaksi Labrocin laboratorioon Kuopioon. Materiaalinäytteiden analyysitulokset ovat liitteessä 1.

**Kuva 13.** *Rakenneavaus US2. Purussa ei tummenemista.*

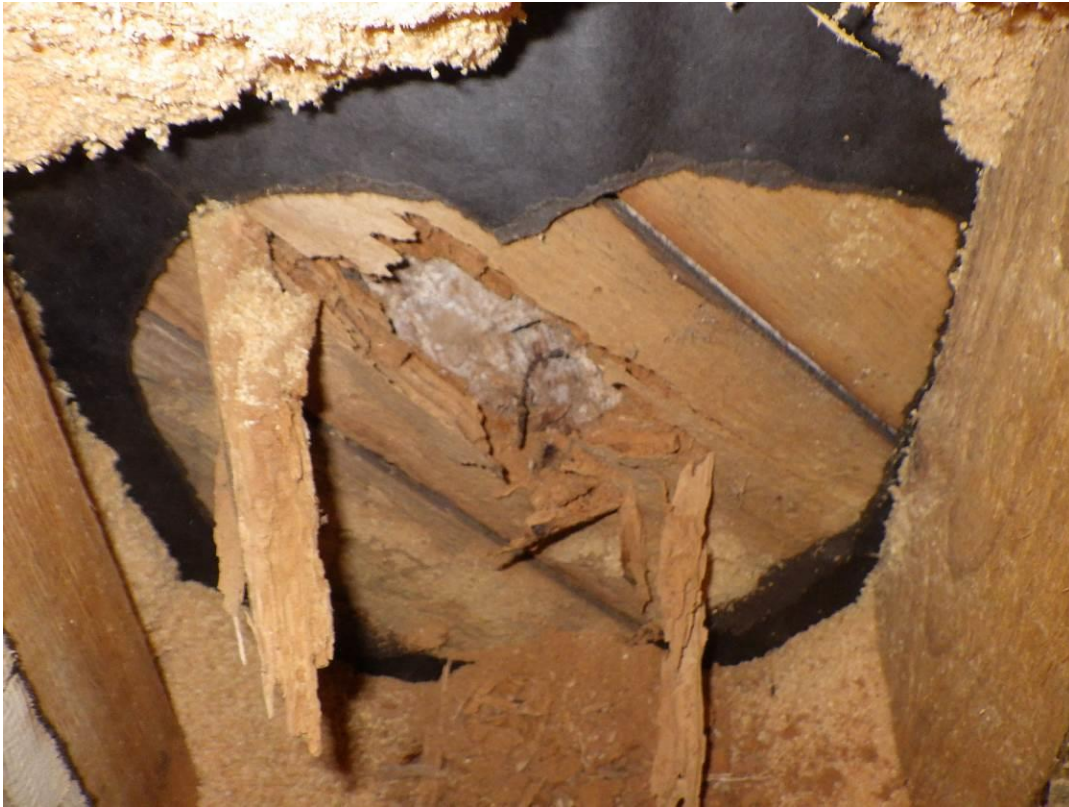
**Kuva 14.** *Rakenneavaus US2. Ulompi laudoitus on lahonnut lattian pinnan yläpuolelta.*

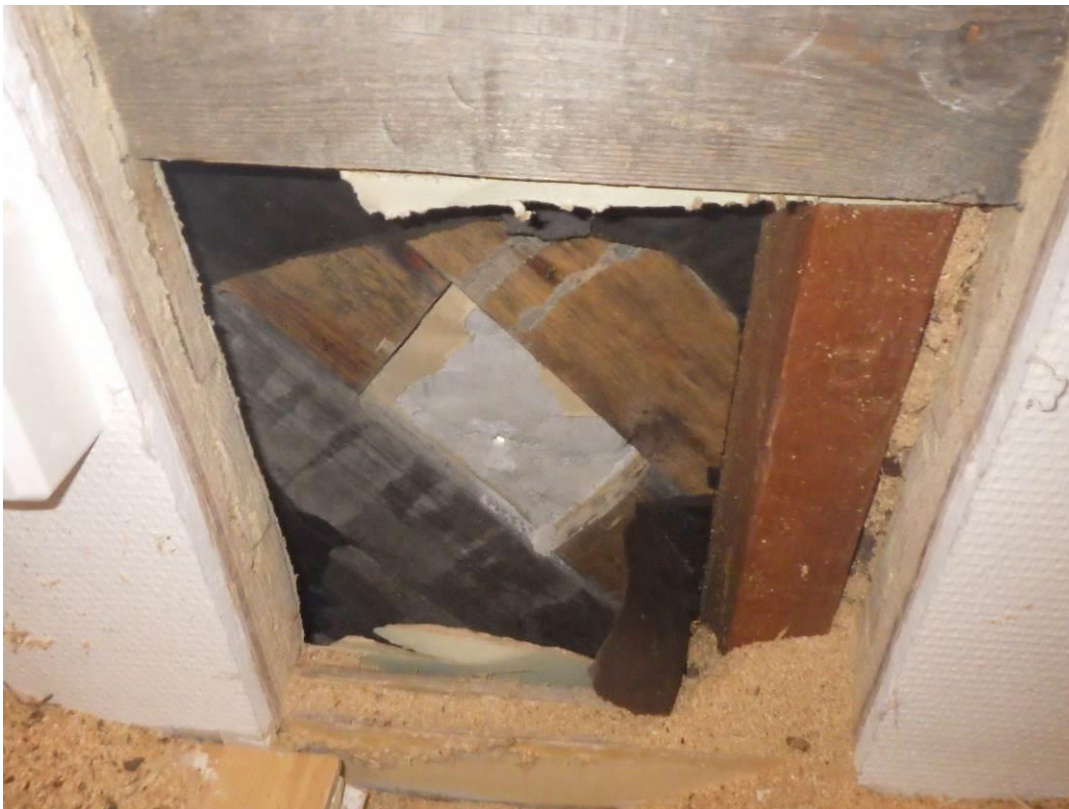
**Kuva 15.** *Rakenneavaus US3.*

Rakenneavaus US3 tehtiin rakenneavauksen US1 yläpuolelle (kuva 15). Avauksen kohdalla purut olivat pääosin kirkkaita ja ulompilaudoitus kovaa puuta, vaikka laudoituksessa oli paikoin tummumaa. Laudoituksen ja rappauksen välissä oli uuden näköinen vaalean ruskea paperi. Myös rappaus vaikutti uusitulta. Todennäköisesti rappaus on avauksen kohdalta korjattu 2000-luvun julkisivuremonteissa.

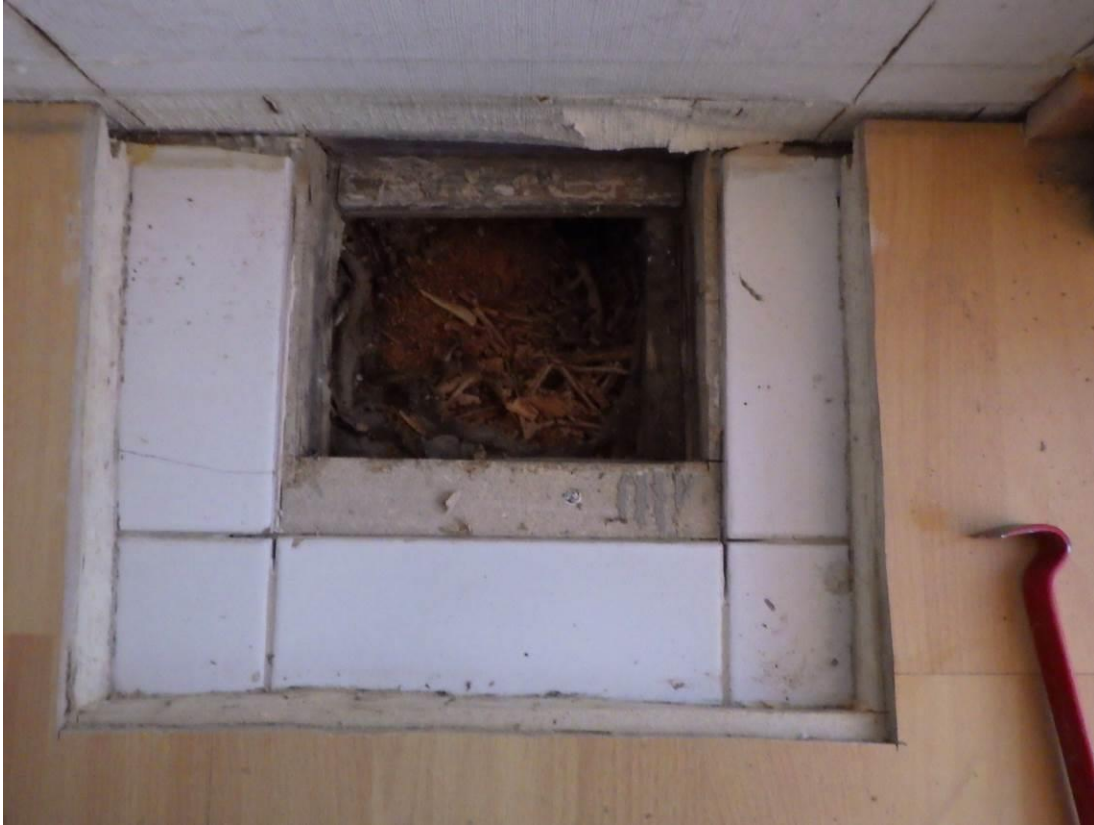
**Kuva 16.** *Rakenneavaus VP1.*

Avauksen VP1 kohdalla oli lautalattian päälle asennettu useita muovimattoja, puukuitulevy, keraaminen laatta ja laminaatti. Puru/kutteri oli alaosistaan hieman tummunut.

Ulkoseinien vieressä olevat eristeet voidaan joutua uusimaan ulkoseinäremontin yhteydessä.

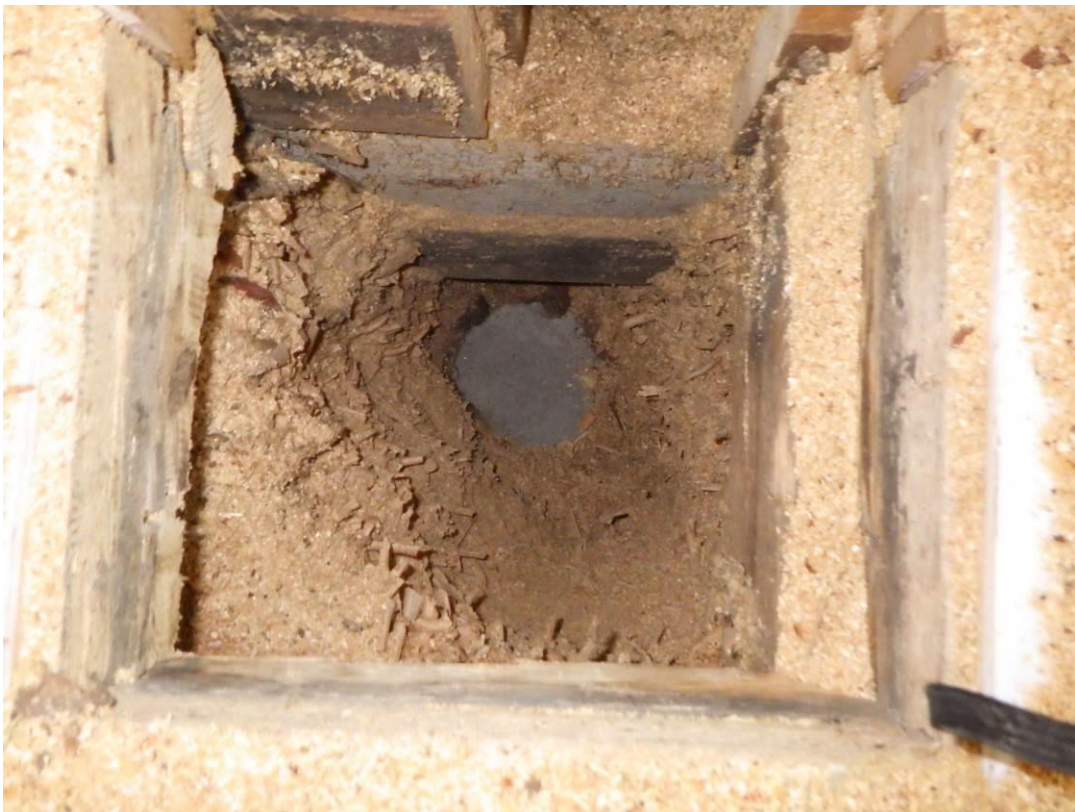
**Kuva 17.** *Rakenneavaus VP1. Pohjalla puru/kutteri on hieman tummempaa.*

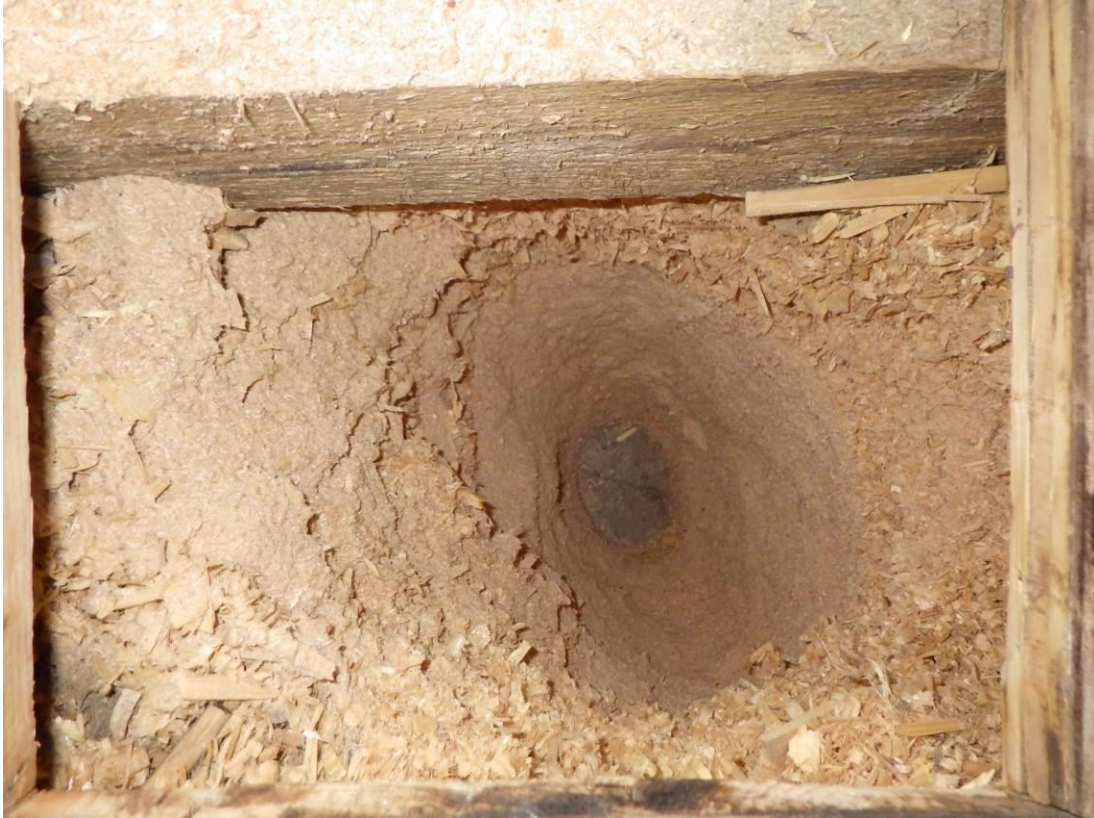
Avauksen VP2 kohdalla oli lautalattian päälle asennettu pari puukuitulevyä ja muovimattoja. Puruissa ei havaittu värinmuutosta.

**Kuva 18.** *Rakenneavaus VP2. Purun/kutterin väri ei havaittavasti muuttunut.*

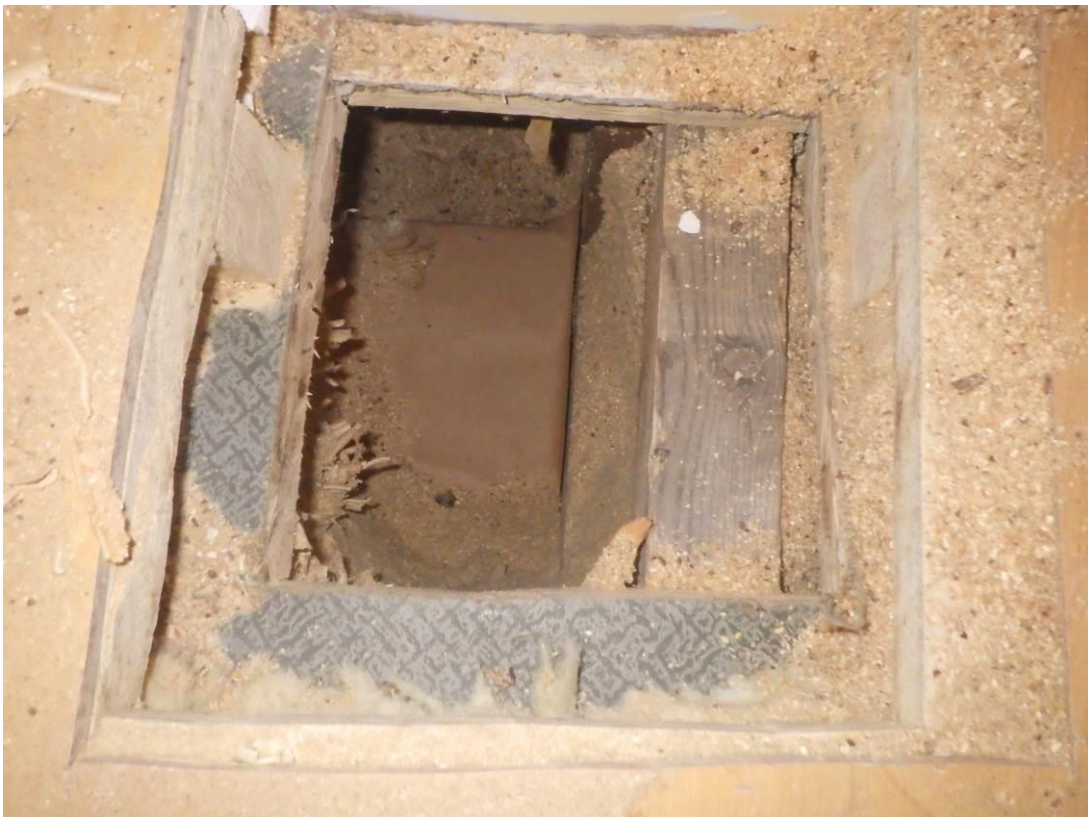
**Kuva 19.** *Rakenneavaus VP3.*

Avauksen VP3 kohdalla oli lautalattian päälle asennettu muovimatto, puukoolaus eristevillalla, puukuitulevy ja laminaatti.

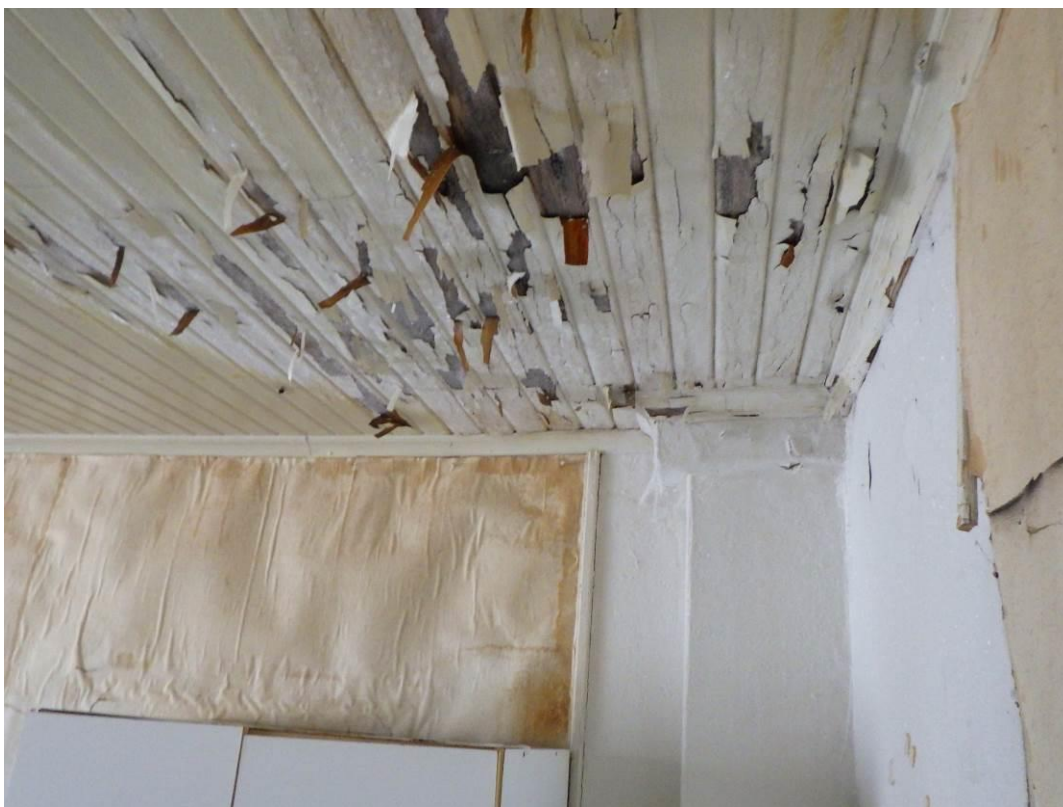
Yhdessä toisen kerroksen asunnoista on katossa jälkiä vuodosta (kuva 20). Yläpohjan kattorakenteissa on muutamassa kohdassa jälkiä kosteudesta (kuvat 21-22)

**Kuva 20.** Toisen kerroksen huoneiston katossa jälkiä vuodosta.

Yhden asunnon kohdalla oli selvä kosteusvaurio katossa. Yläpohjassa oli muutamassa kohdassa puurakenteissa jälkiä kosteudesta.

Vähintään vuotokohtien paikkaukset ja yhden asunnon kohdalla paikallinen korjaus. Vesikatteen tarkastus lumien sulettua. Nykyiset tikkaat eivät vaikuta turvallisilta käyttöä.

Vähintään paikallinen korjaus kosteusvaurion kohdalle.

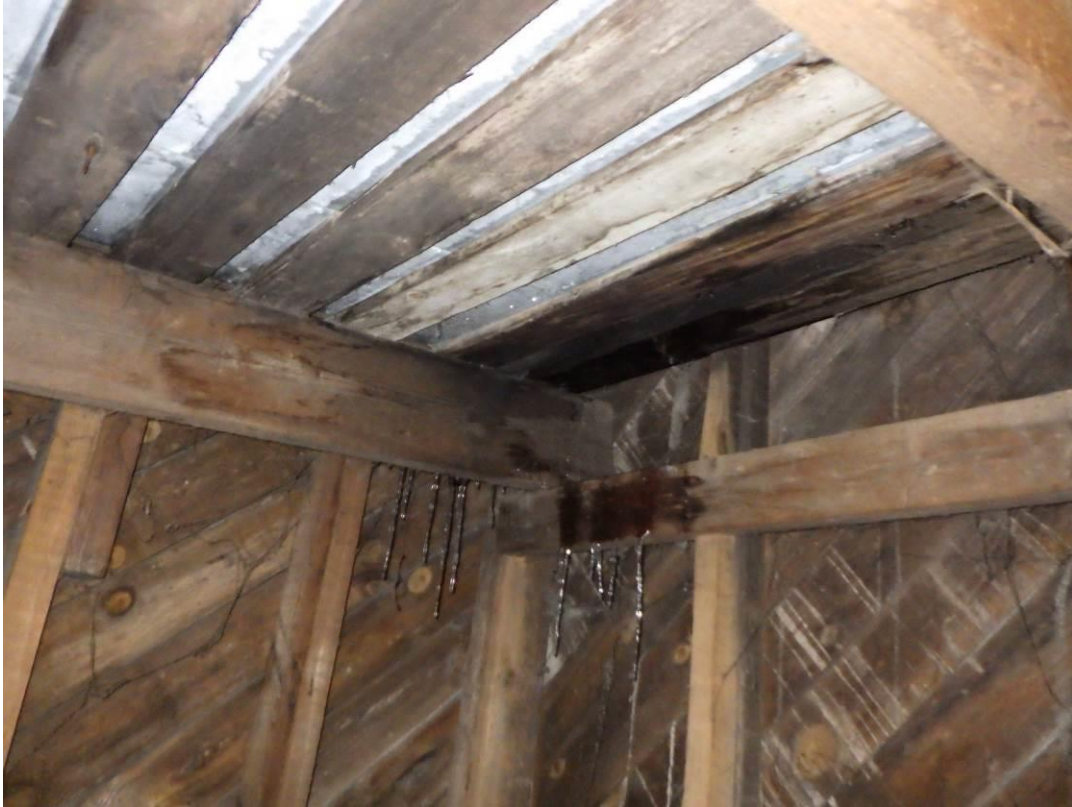
**Kuva 21.** *Vesikatteen vuoto kohta yläpohjassa.*

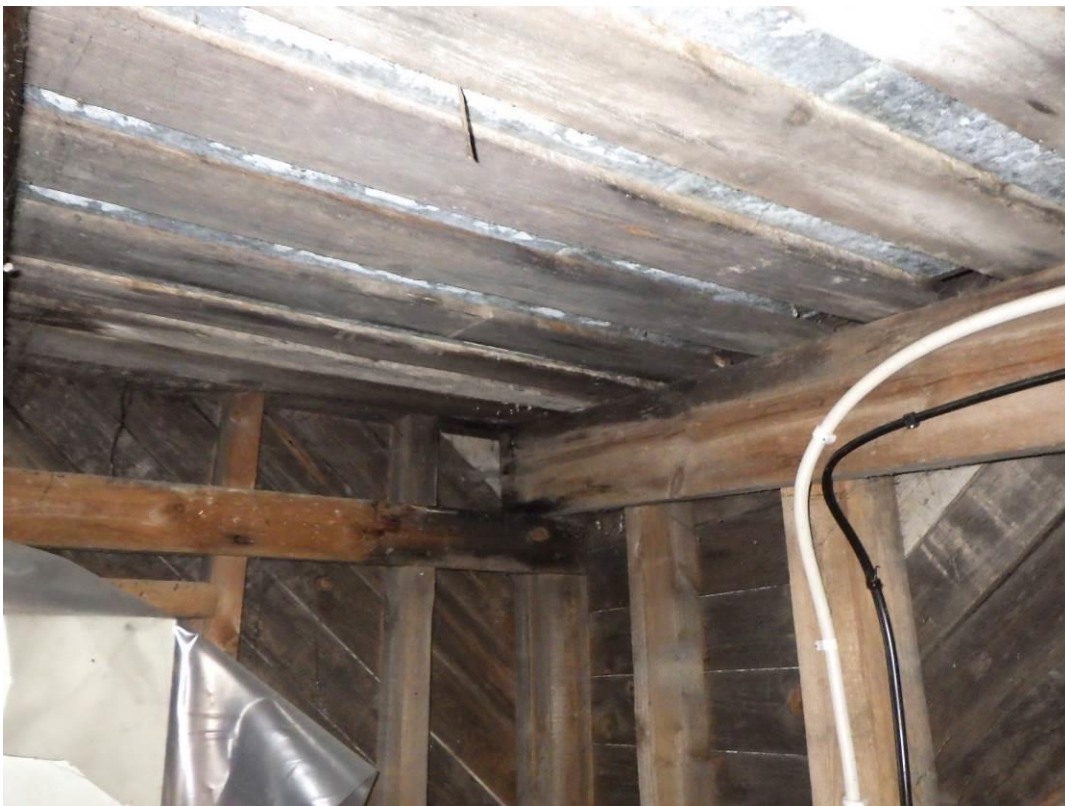
**Kuva 22.** *Kosteus jälkiä yläpohjassa.*

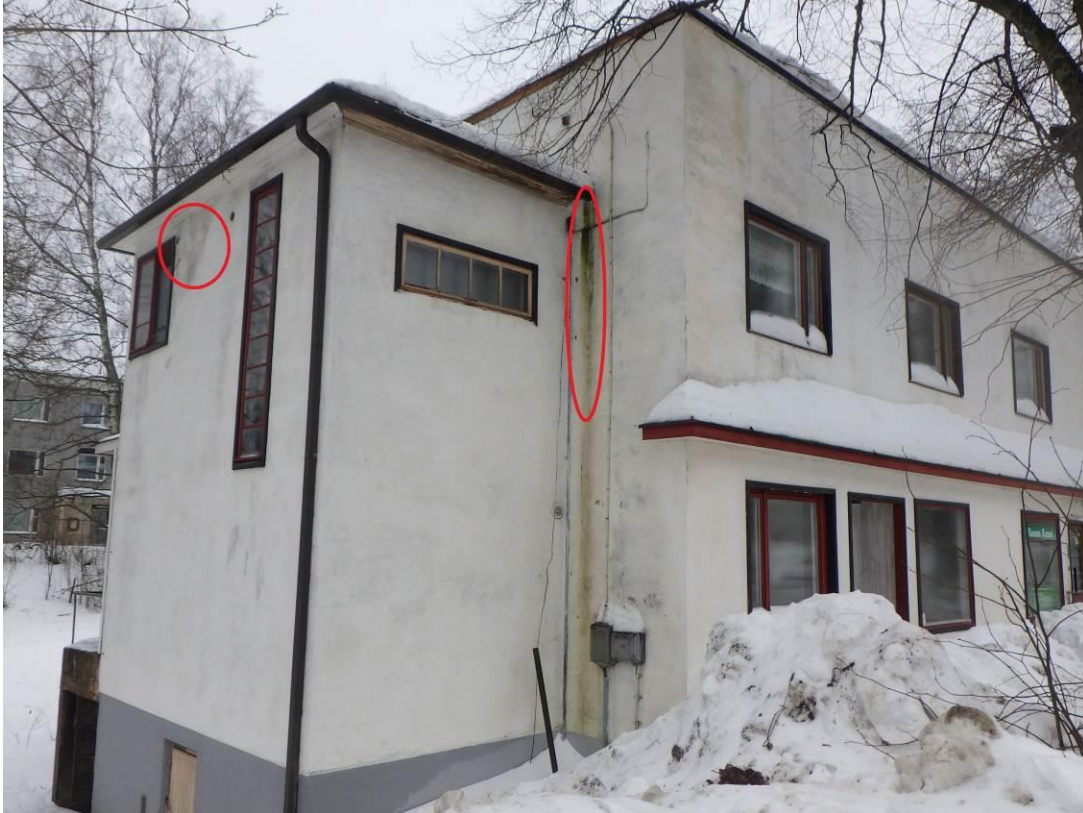
**Kuva 24.** *Julkisivua.*

Julkisivun rappauksessa on paikoin värjäntymistä/viitteitä kosteudesta.

Ikkunat ovat ikääntyneitä.

Julkisivuja ei tarkemmin tutkittu, koska ulkoseinärakenteessa havaittiin laajoja korjaustarpeita, joiden perusteella julkisivukin menee uusiksi.

Rakennuksen kannalta oleellista on ulkoseinärakenteiden vaurioiden, tuuletusraon puuttumisen ja ikääntyneiden ikkunoiden takia tarvittava koko ulkoseinärakenteen uusiminen.
