# LAPPEENRANNAN KAUPPATORI JA KAUPPAHALLI

Rakennushistoriallinen selvitys

Tilaaaja Lappeenrannan kaupunki | 18.9.2025

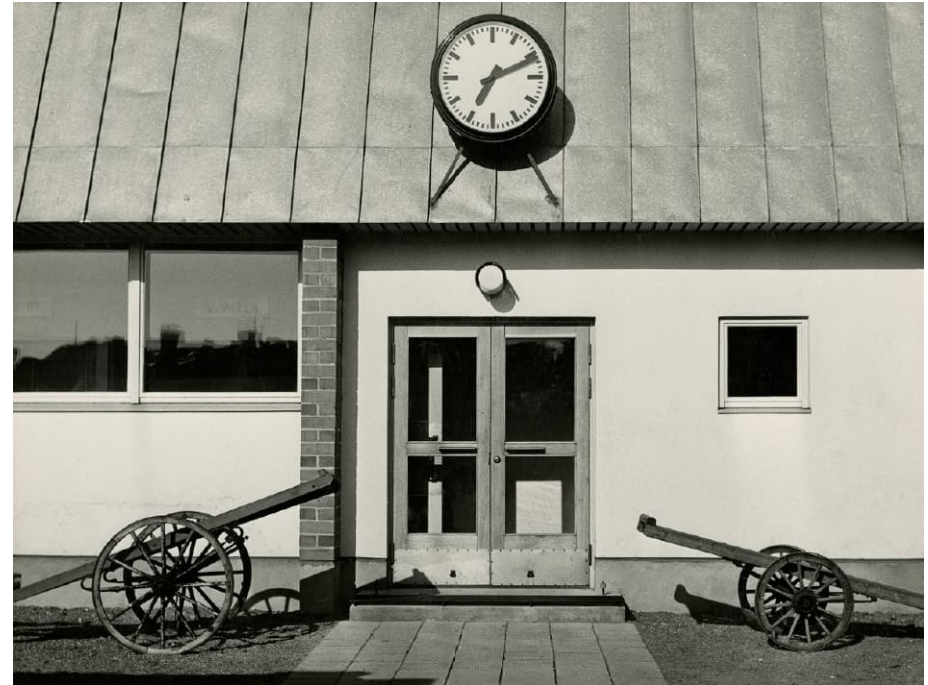
Kuva 2. Kauppahallin sisäänkäynti vuonna 1957. Kuva: Unto Oikkonen. Lappeenrannan museot.

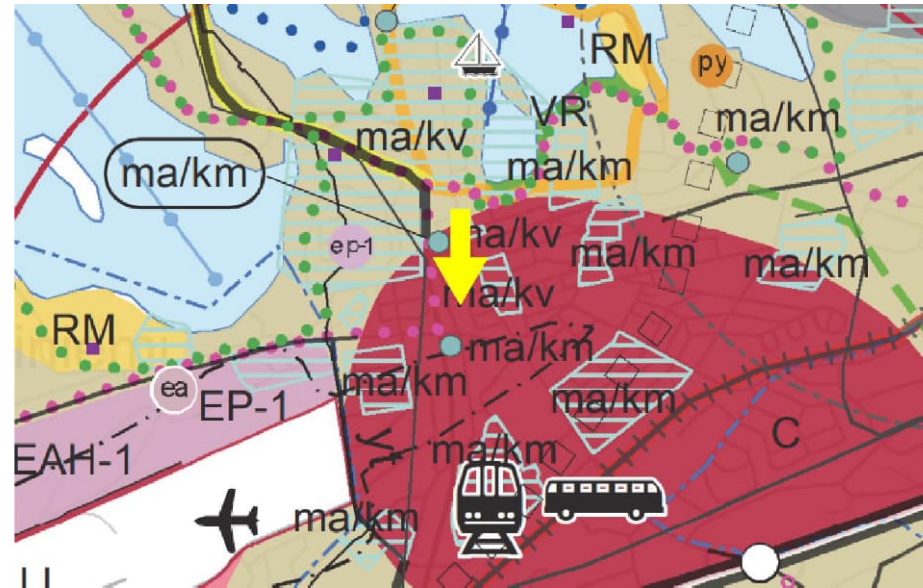
Kuva 4. Ote Etelä-Karjalan maakuntakaavasta. Kohdealueen likimääräinen sijainti osoitettu kuvaan keltaisella nuolella. Lähde: Etelä-Karjalan liitto.

Alueella on voimassa Etelä-Karjalan maakuntakaava, joka on vahvistettu ympäristöministeriössä 21.12.2011. Selvitysalue sisältyy kokonaisuudessaan maakuntakaavassa osoitettuun keskustatoimintojen alueeseen (C). Merkinnällä osoitetaan keskustahakuisten kau-

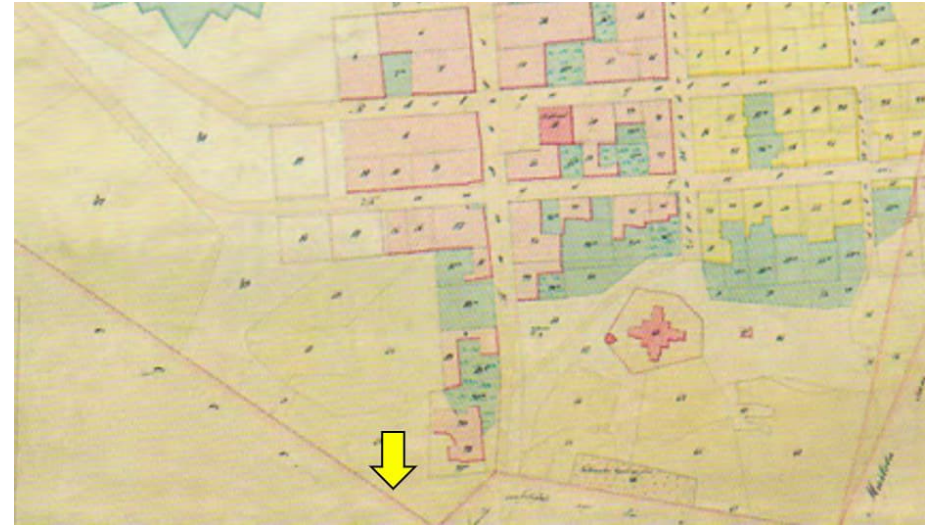
Kuva 12. Ote Lappeenrannan kartasta vuodelta 1848. Selvitysalueen likimääräinen sijainti esitetty kartalla keltaisella nuolella.

Selvitysalueetta viistosti halkonut kulkuväylä on ollut tärkeä reitti kaupungista rautatieasemalle. Viistolinjaus esiintyy kuitenkin jo C. W. Gyldeénin vuoden 1838 kartassa (kuva 11), siis vuosikymmeniä ennen rautatien rakentamista, jolloin se ulottui Isolle Kirkkokadulle (nyk. Kirkkokadulle) saakka. Vuoden 1931 ilmakuvassa (kuva 17) linjaus on vielä hahmotettavissa kokonaisuudessaan rautatieasemalta Kirkkopuiston kautta Isolle Kirkkokadulle asti. Tämä kirkon viereisen yhteyden esittäminen näyttää kuitenkin jääneen pois kaavoista ja kartoista jo vuoden 1848 jälkeen (kuva 12).

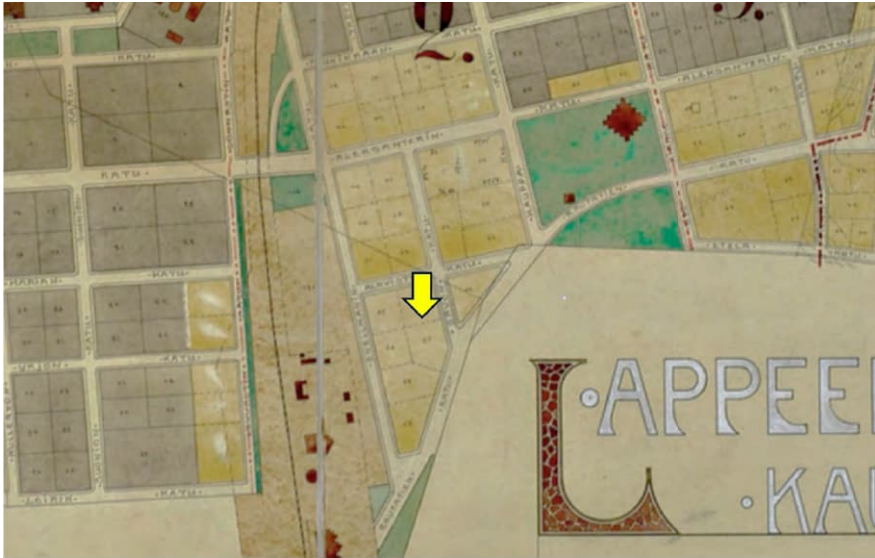
Kuva 15. Ote Valter Thomén laatimasta Lappeenrannan kaupungin asemakaavasta vuodelta 1908, joka ei toteutunut, mutta jonka pohjalta kaupungininsinööri Jalmari Janhunen laati uuden ehdotuksen. Lopullinen kaava tuli voimaan kaupunginvaltuuston päätöksellä v. 1921. Selvitysalueen likimääräinen sijainti esitetty kartalla keltaisella nuolella.

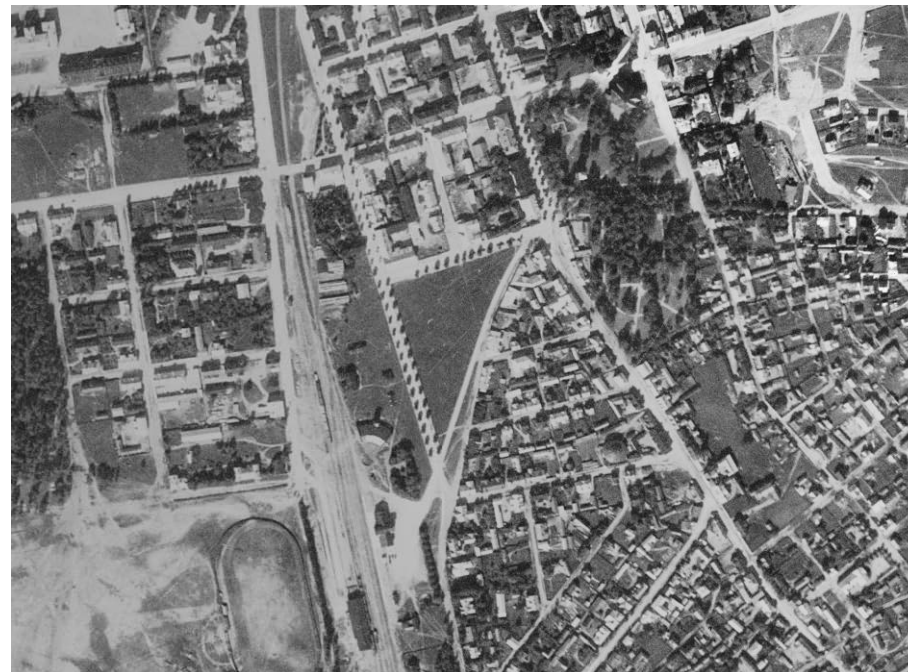
Kuva 18. Ilmakuva vuodelta 1931. Selvitysaluetta reunustaa Snellmaninkadun ja Ahlqvistinkadun suunnatut katupuurivit. Itse selvitysalue on vielä tässä vaiheessa vaatimaton nurmikenttä.

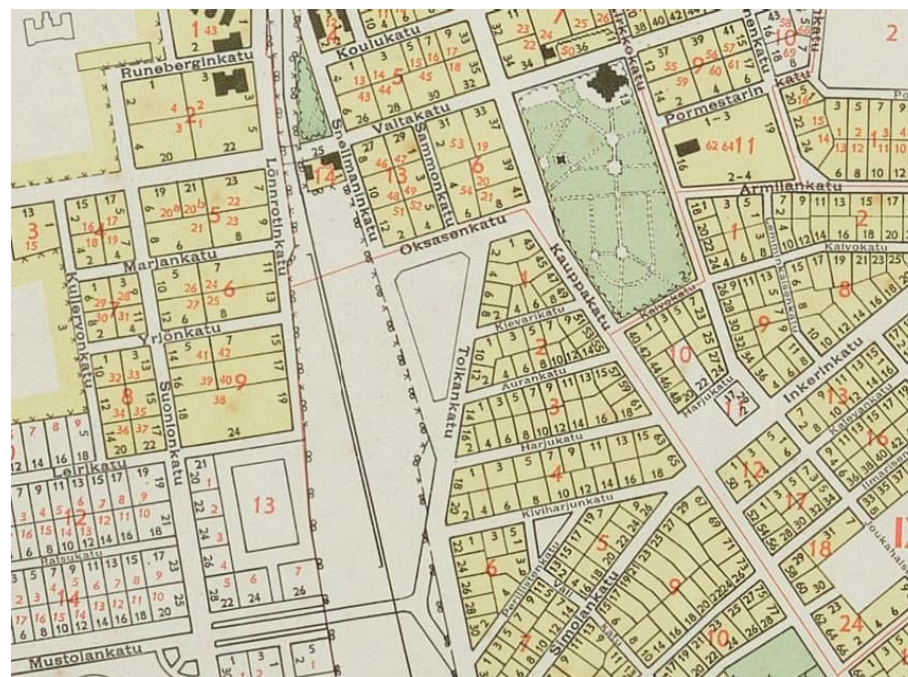
Kuva 20. Ote O-I Meurmanin vuonna 1935 laatimasta yleisasemakaavasta.

Kaupungin suuri laajentuminen vuonna 1932 antoi sysäyksen Lappeenrannan yleiskaavan laatimiselle. Tähän työhön ryhtyi jo aiemmin Lappeenrantaan perehtynyt ja paneutunut arkkitehti Otto-Iivari Meurman. Yleisasemakaava valmistui vuonna 1935 ja vahvistettiin vuotta myöhemmin (kuva 20). Kaava ei puuttunut pienipiirteisille vanhojen kaupungin-osien alueille, vaan keskittyi pääasiassa uudempiin alueliitoksiin.<sup>14</sup>

Yleiskaavan myötä selvitysalueen itäpuoli tuli rakentamista ohjaavan kaavan piiriin. Alue liitettiin Tykki-Kiviharjun (XI) kaupunginosaan, Ahlqvistinkatu muutettiin Oksasenkaduksi ja vanhalle rautatieasemalle johtava katu nimettiin Toikankaduksi sekä suoritettiin (kuva 20). Kaavassa Toikankatu päättyi Oksasenkadulle, muodostaen selväpiirteisen rajan torin itäreunaan. Kadulla oli myös tärkeä liikenteellinen rooli: se yhdisti keskusta-alueen Paraisen kaivokseen ja jatkui edelleen maantienä Haminan suuntaan.<sup>15</sup>

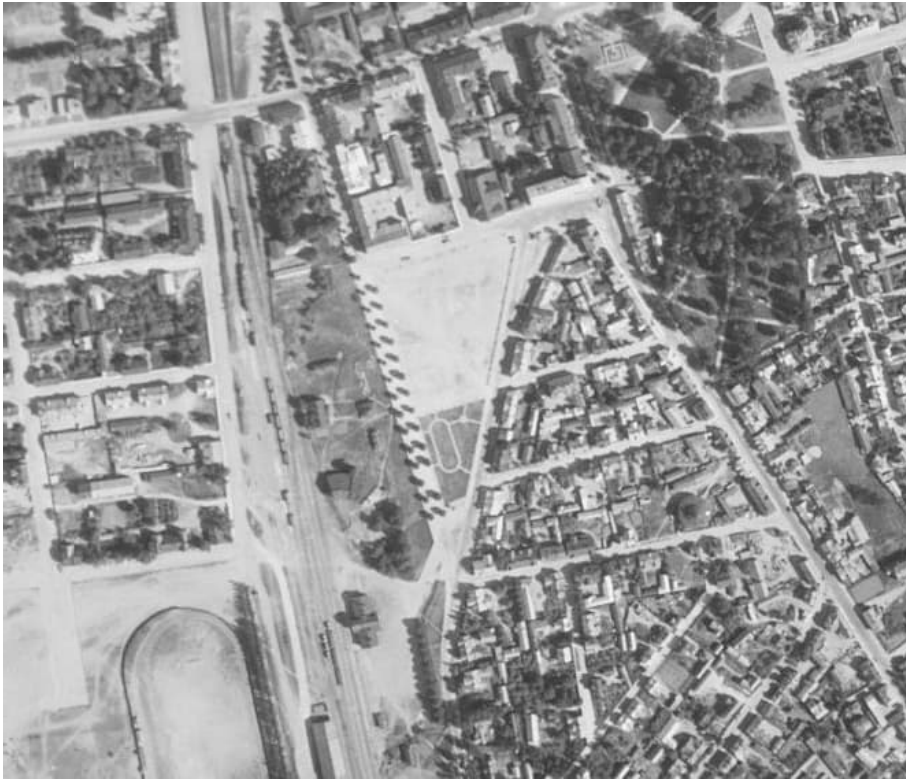
Kuva 21. Ilmakuva vuodelta 1939. Selvitysalueella näkyy hiekkapintainen kenttä ja sen alalaidassa viheralue.

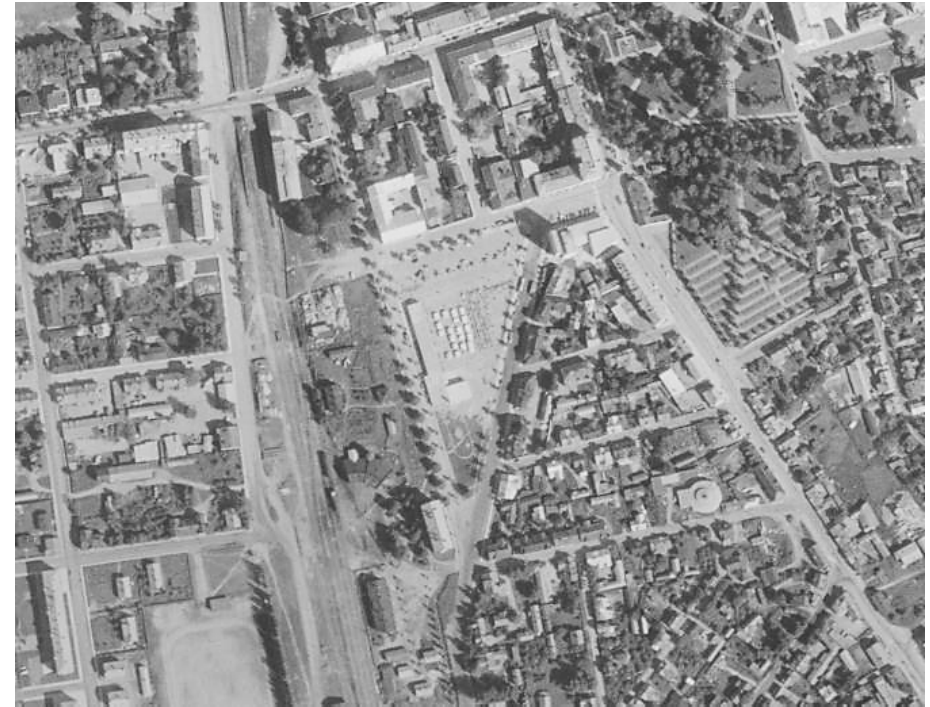
Kuva 24. Ilmakuva vuodelta 1957. Selvitysalue vuosi kauppatorin siirtymisen ja kauppahallin valmistumisen jälkeen. Torialueen eteläpuolella on nähtävissä vielä osa aiemmasta viheralueesta.

Entinen Kisakenttä valikoitui uuden kauppatorin paikaksi kaupungin kaavasuunnitelmien myötä. Torin siirtoa oli yritetty jo vuonna 1940, mutta hanke ei edennyt kaupunginhallituksessa. Varsinainen toteutus käynnistyi 1950-luvun alussa kaavan hyväksymisen jälkeen. Vuoden 1955 talousarvioon varattiin määrärahat kauppahallin rakentamiseen ja kentän päällystämiseen, ja jo seuraavana vuonna uusi kauppatori ja kauppahalli sijaitsivat nykyisellä paikallaan (kuva 24).<sup>19</sup>

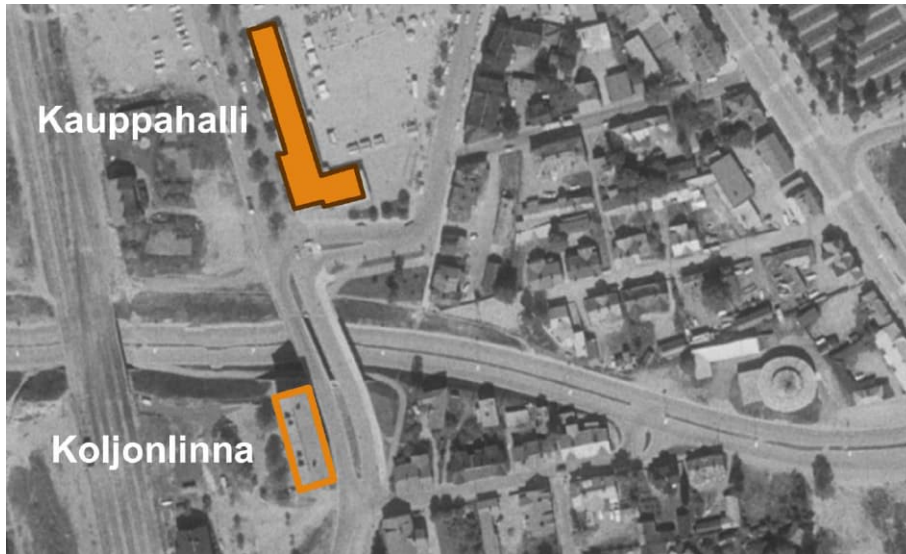
Kuva 27. Maanmittauslaitoksen ilmakuva vuodelta 1970, kun keskustan ohittava kehäkatu on rakennettu ja Snellmaninkadun alitse kulkeva kaivanto katkaisee Toikankadun. Lähde: Lappeenrannan kaupunki

Kaupankäynnin asema torin ympäristössä vahvistui, kun Oksasenkadulta purettiin VPK:n talo ja sen tilalle valmistui Centrumin tavaratalo vuonna 1970. Myös torin eteläpuolinen ympäristö muuttui merkittävästi, kun kehäkatu toteutui vuonna 1970 (kuva 27). Uusi itä-länsisuuntainen väylä oli tärkeä keskustan viihtyisyyden kannalta ja huomioitu jo Olli Kivisen yleiskaavassa 1950-luvulla. Tie linjattiin Simolantien S-mutkan kohdalta Snellmaninkadulle väistäen VR:n asuinrakennuksen Koljonlinnan. Samalla kulkuyhteys Snellmaninkadulta Toikankadulle siirrettiin kehäkadun ylittävän sillan pohjoispuolelle.<sup>23</sup>

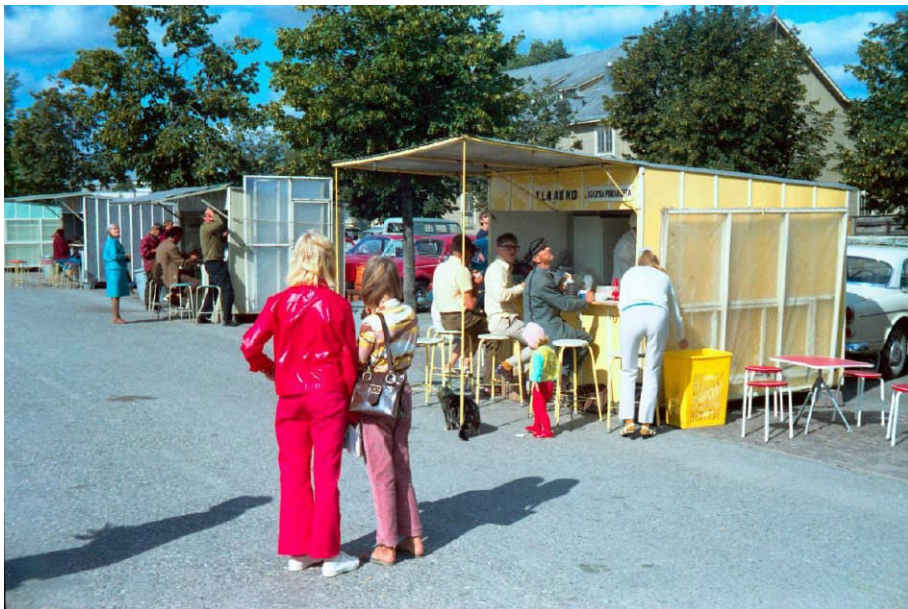
Kuva 33. "Vetykioskit" eli alkuperäisen malliset kahvikioskit vuonna 1968. Taustalla näkyy työväentalon ja kaupunginteatterin kattoa. Kuvaaja Reino Kaatonen. Lähde: Lappeenrannan museot.

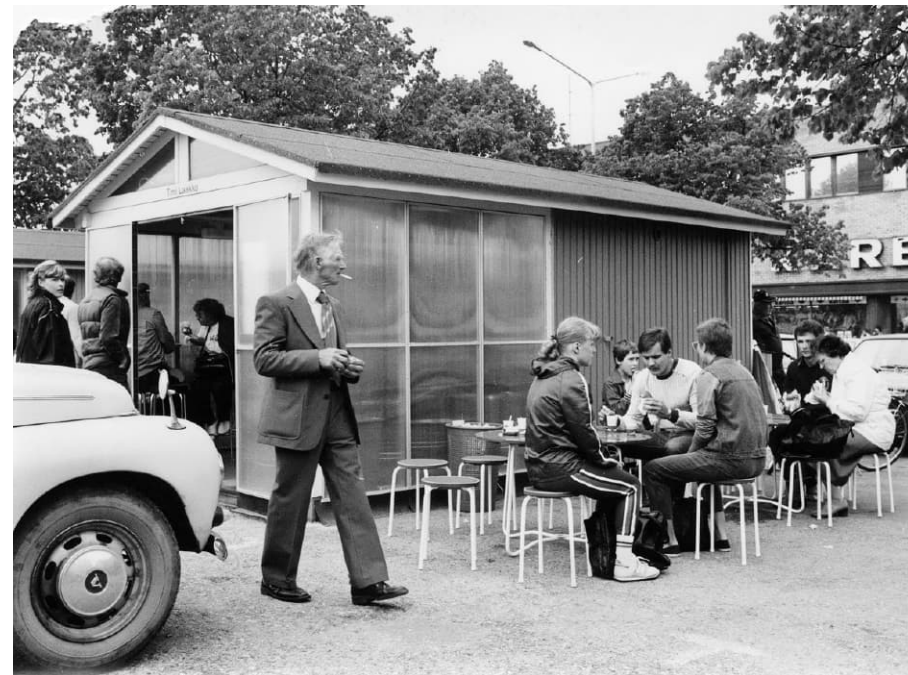
Kuva 34. Uusi kahvikioski vuonna 1983. Kioskien malli on sama vuonna 2025. Kuvaaja Aarne Mikkonen. Lähde: Lappeenrannan museot

Kaikki kauppatorin seitsemän kioskia on uusittu 1980-luvun alussa (vuonna 1981 tai 1982). Myös vuodelta 1971 on olemassa piirustukset, mutta niiden mukaisia kioskirakennuksia ei ole valokuvien perusteella rakennettu. Aiemmasta poiketen uusitut kioskit suunniteltiin harjakattoisiksi. Katto suunniteltiin jatkumaan anniskelualueen päälle, mikä lisäsi viihtyisyyttä ja tarjosi suojaa myös keväisin ja syksyisin (kuvat 34 ja 35).<sup>34</sup>

Kahvikojuihin tehtiin muutoksia vuonna 2006. Muutokset koskivat vain varastotilaa, joten kioskut vastaavat edelleen pääpiirteissään 1980-luvun alkuperäistä mallia (kuva 35).

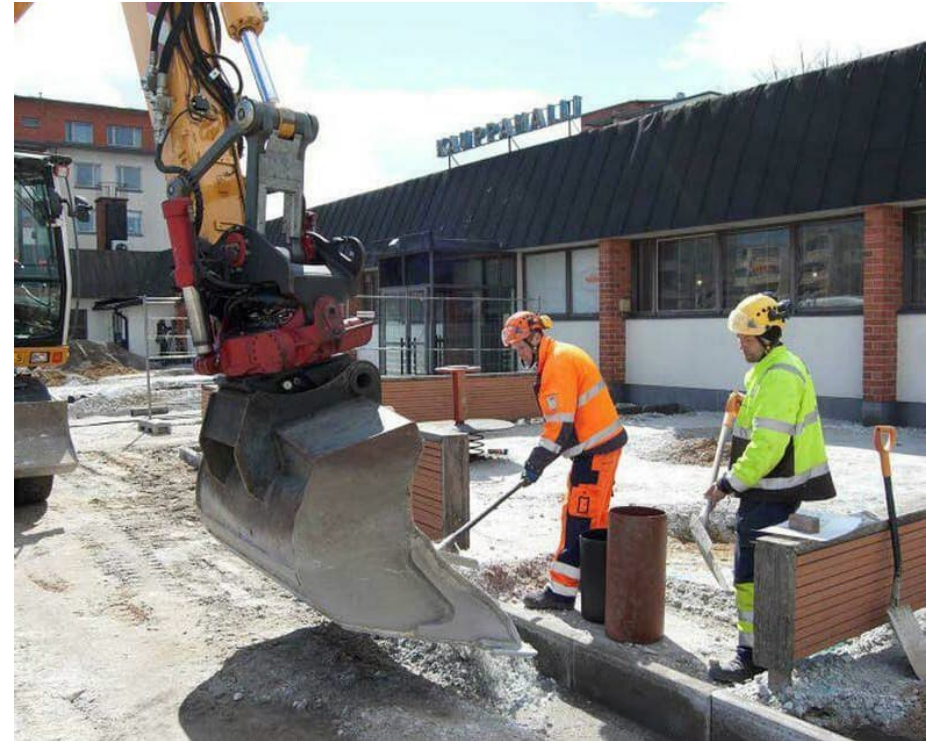
Kuva 37. Valokuva kauppahallin edustan leikkipaikan rakennustöistä vuodelta 2017. Kuva: Heikki Kempainen.

Kauppahallin edustalle rakennettiin lasten leikkipaikka vuonna 2017. Saman vuoden syksynä torin asfaltti uusittiin (kuva 37).<sup>35</sup>

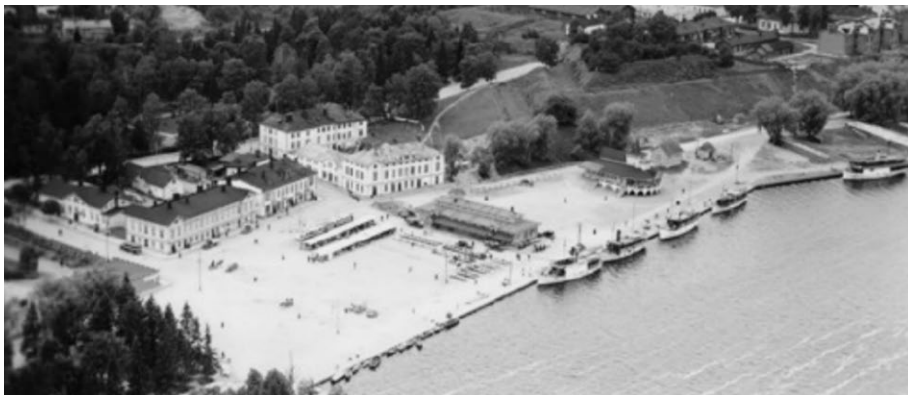
Kuva 38. 1930-luvun viistoilmakuva vanhasta kauppahallista Kaupunginlahden rannalla. Kuva: Veljekset Karhumäki Oy, LKA.

Satamatorin kauppahalli valmistui vuonna 1903. Rakennus oli puurakenteinen, suorakaitteen muotoinen ja varustettu säterikatolla. Arkkitehtuurissa oli vaikutteita sekä hillitystä kansallisromantiikasta että kertaustyyleistä. Koristelultaan rakennus oli aikakaudelleen poikkeuksellisen pelkistetty, joskin sitä elävöittivät takorautaiset harjakoristeet.<sup>38</sup>

Kauppahalli kärsi merkittäviä vaurioita toisen maailmansodan aikaisissa pommituksissa vuonna 1939, jolloin rakennuksen toinen puolisko tuhoutui. Jäljelle jäänyt osa purettiin vuonna 1957 uuden kauppahallin- ja torin aloittaessa toiminnan ”ylätorilla”.<sup>39</sup>

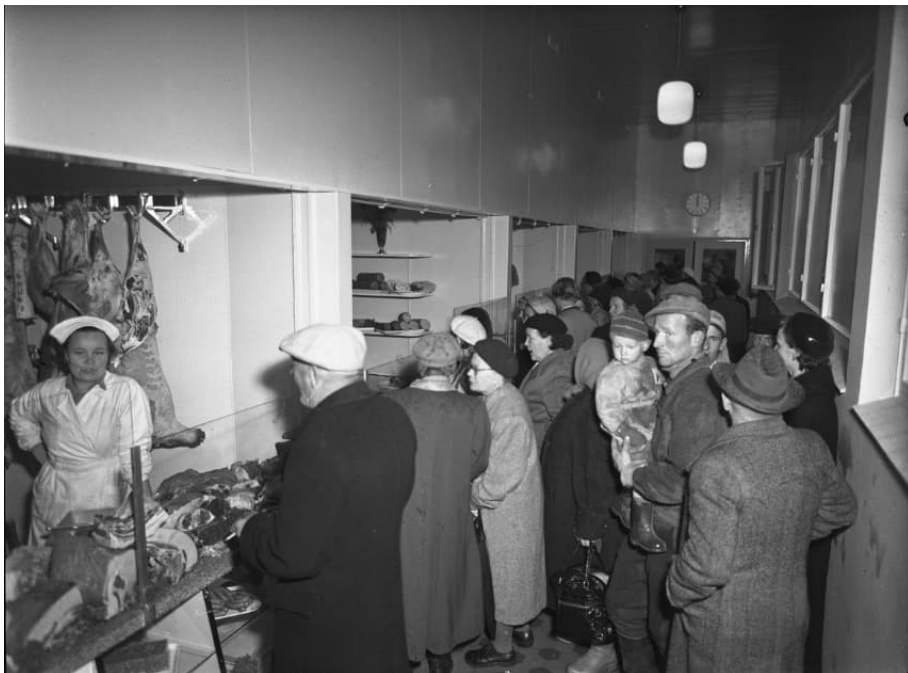
Kuva 47. Kauppahallin avajaiset 1.10.1956. Kuvassa näkyy alkuperäiset pintamateriaalit, kuten valkoiksi maalatut levyt myyntipaikkojen seinissä sekä katossa. Kuvapaja, 1956. Lähde: Lappeenrannan museot.

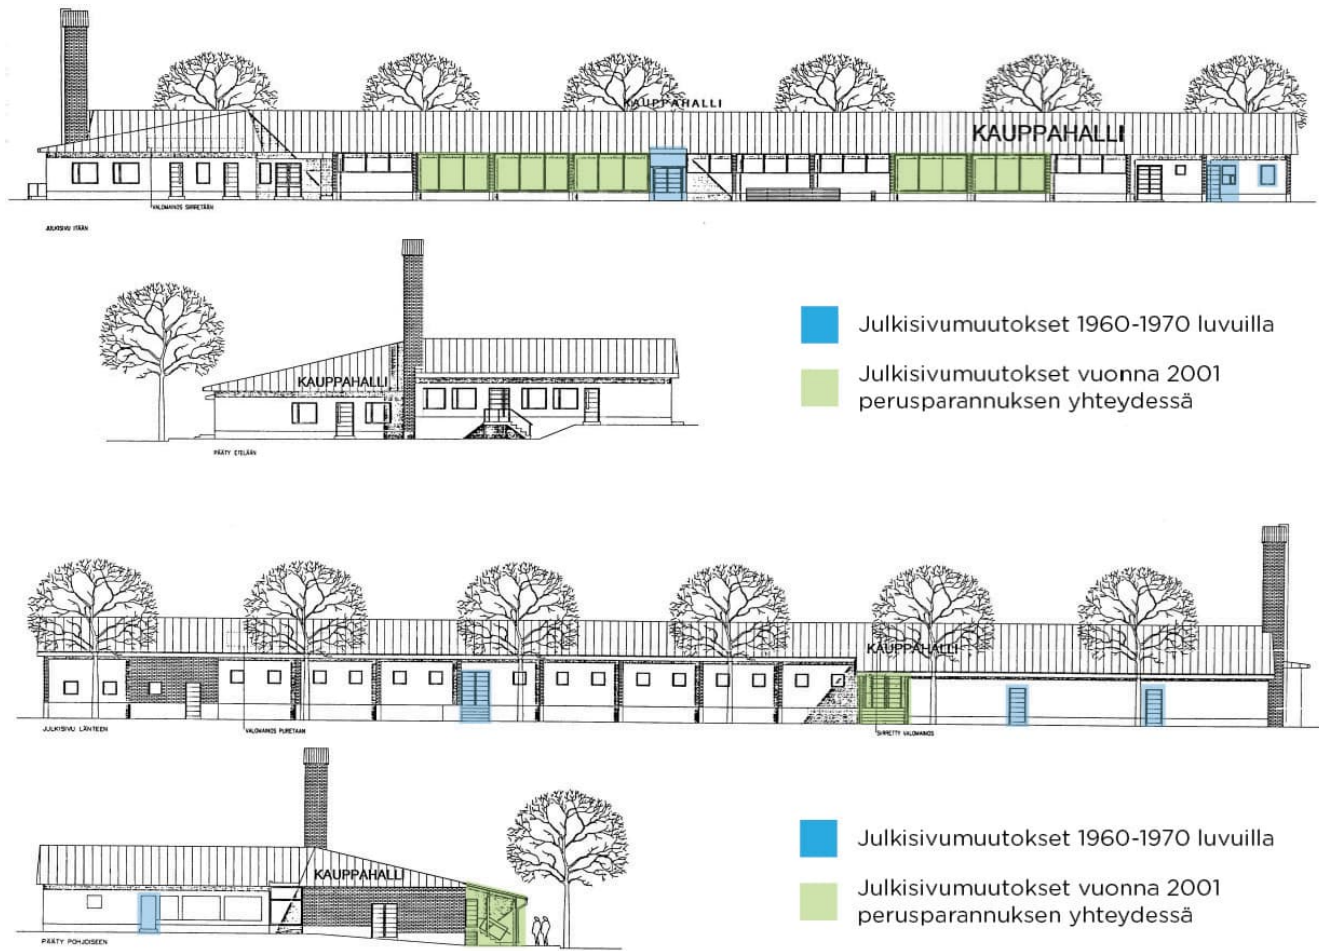
Kuva 51. Kauppahallin julkisivujen muutokset rakentamisen jälkeen. Pohjana vuoden 2001 perusparannuksen julkisivukuvat. Lähde: LRAVA. Muokattu.

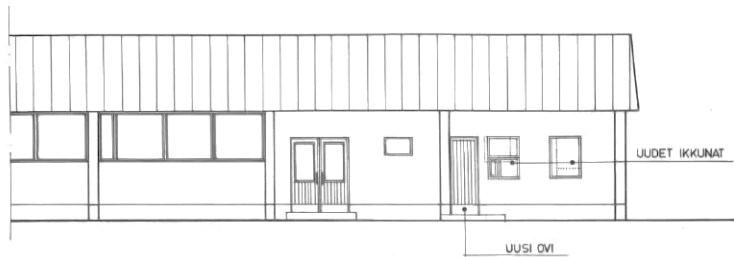
Kuva 55. Julkisivun muutos ja leikkauspiirros torivalvojan ja -myyjien sosiaaliilojen muutoksen osalta. Lähde: LKA

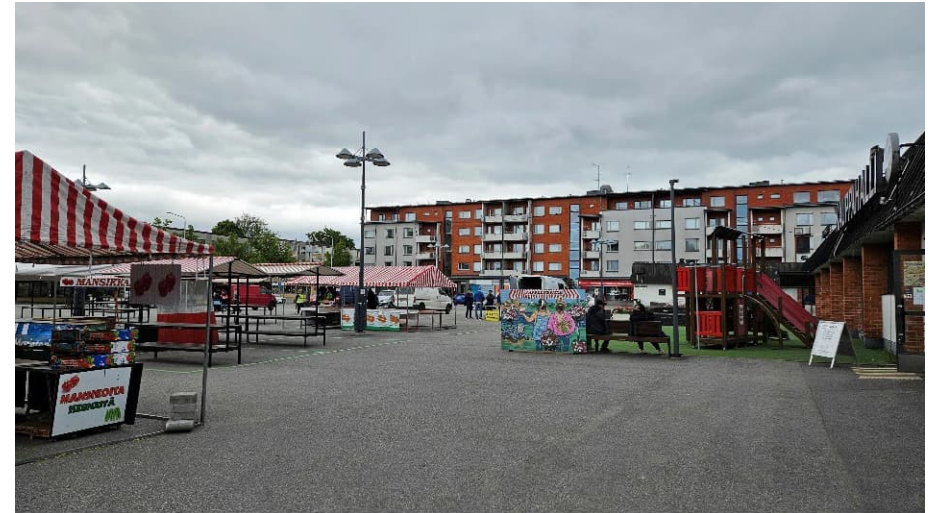
Kuva 65. Näkymä torin luoteiskulmasta kohti kaakkoa. Kauppahalli on oikeassa reunassa, ja sen edessä näkyy lasten leikkipuisto. Lyhtypylväissä on kussakin neljä valaisinta.

Kauppahallin keskivaiheilla, rakennuksen kyljessä torin puolella, on aidattu lasten leikki-alue. Lisäksi torilla on muutamia kiinteitä penkkejä. Valaistuksena toimivat valaisinylväät, jotka muistuttavat alkuperäisiä. Kussakin lyhtypylväässä on neljä alaspäin suuntautuvaa valaisinta.

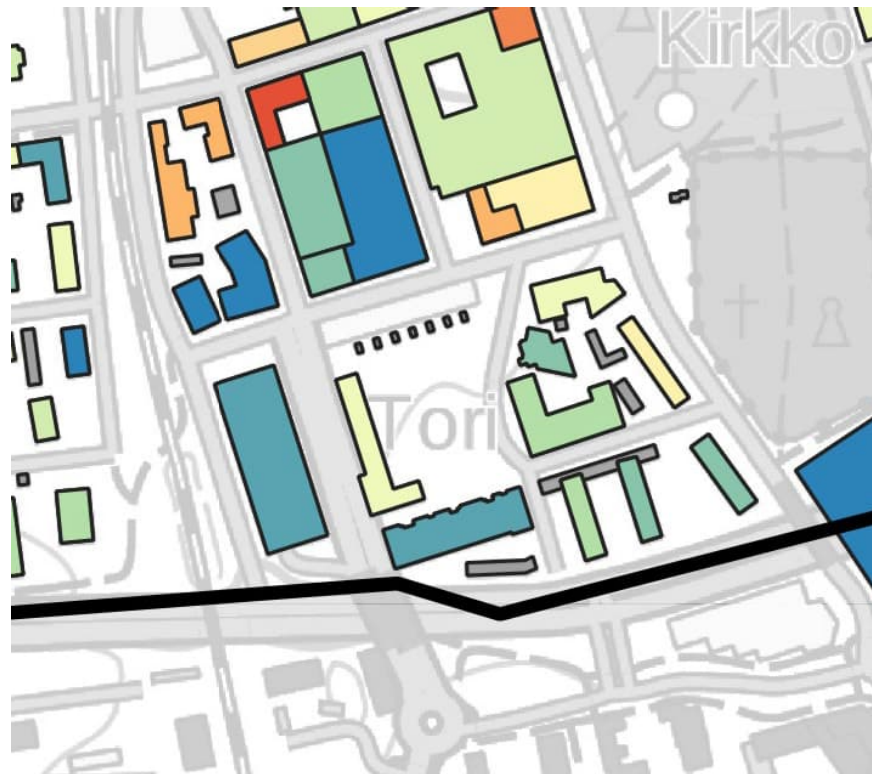
Kuva 74. Selvitysalueen lähialueen rakennuskannan ikä värikoodattuna. Punainen=1900-luku tai sitä ennen, vaaleankeltainen=1940-1950-luku, sininen=2000-luku. Välivärit ovat väli vuosikymmeniä. Kuva: Lappeenrannan ydinkeskustan modernin rakennusperinnön selvitys

Kauppatorin lähiympäristön rakennuskanta on verraten nuorta. Vanhimman kerrostuman muodostaa Karjalankulman Lehtitalon laajennus vuodelta 1932, ja nuorimman 2010-luvulla rakennetut, Oksasenkadun varrelle sijoittuvat asuin- ja liikerakennukset. Alueen historialliset kerrostumat on esitetty kuvassa 74. Vanhempi rakennuskanta sijoittuu pääasiassa keskustan suuntaan, kun taas uudempi painottuu alueen itä- ja eteläpuolelle.

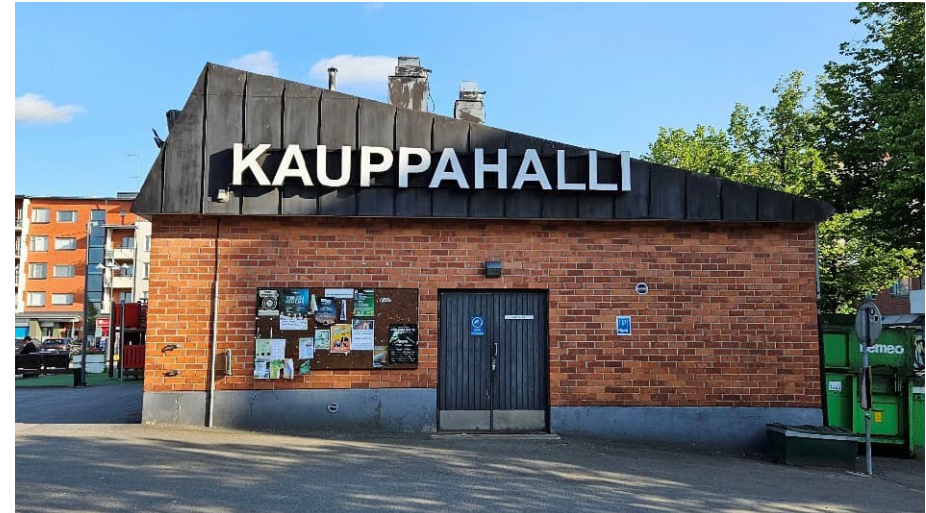
Kuva 75. Pääty pohjoiseen. Sisäänkäynti johtaa jätehuoneeseen. Kaikki pinnat ovat alkuperäisiä.

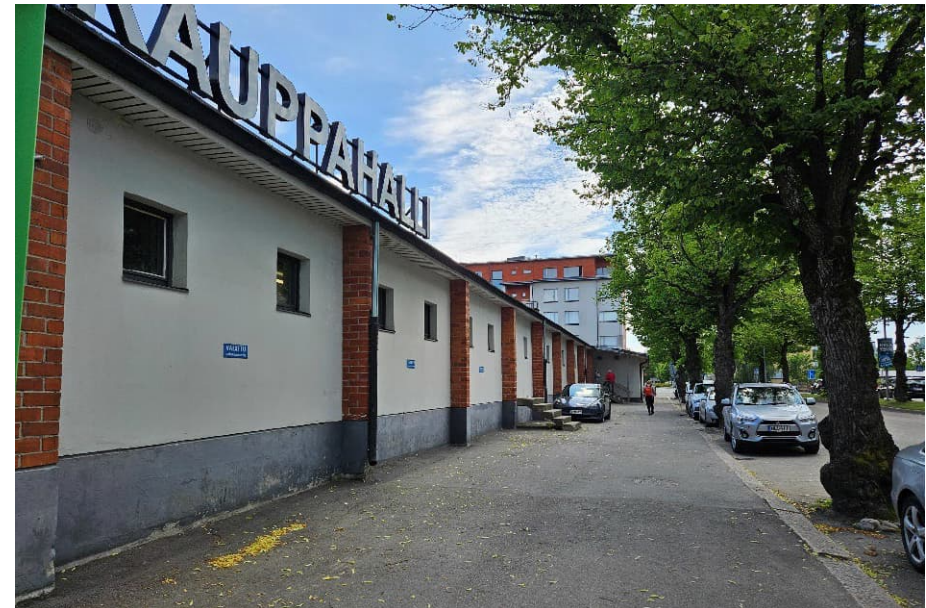
Kuva 76. Kuvissa julkisivu länteen Snellmaninkadulle. Pinnat ovat alkuperäisiä, mutta maalattuja rappauspintoja on kunnostettu.

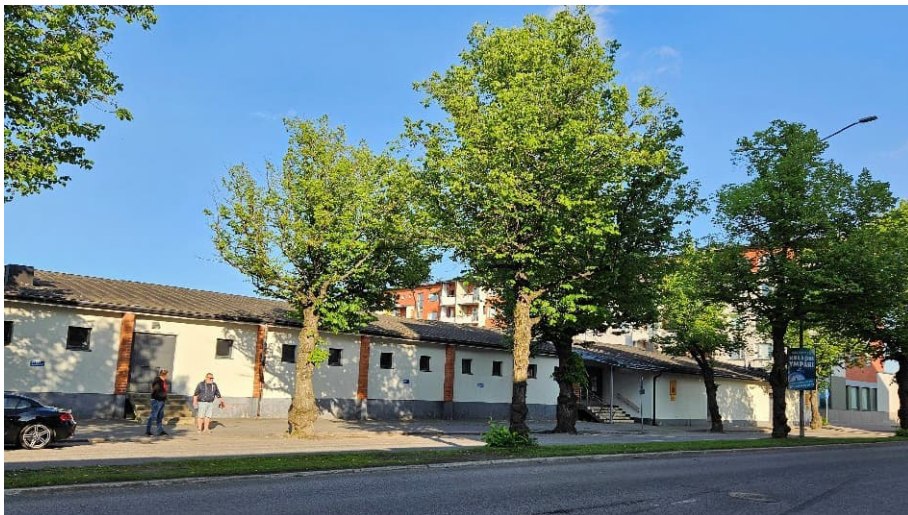
Kuva 77. Julkisivu länteen, Snellmaninkadulle. Rakennuksen vierellä on vanha lehmuskuja.

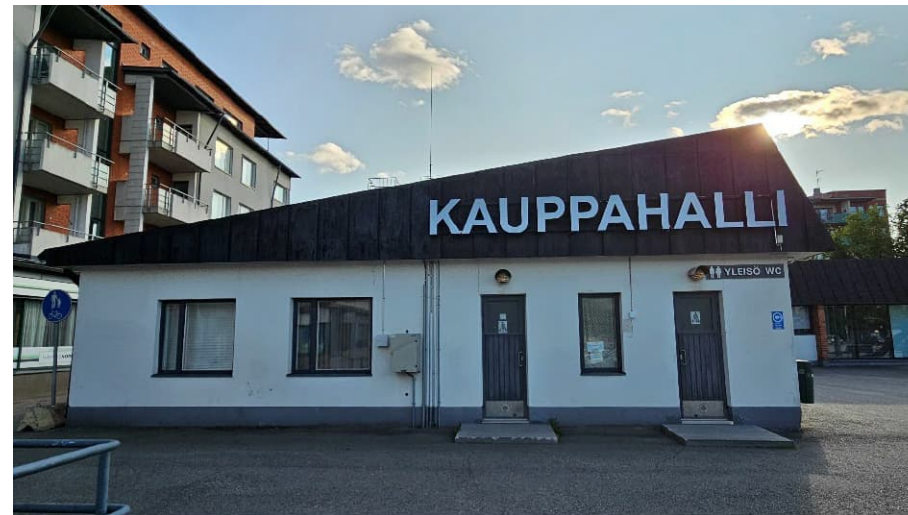
Kuva 79. Pääty itään. Vasemmalla kaksi entisen talonmiehen asunnon ikkunaa, oikealla yleisö-WC:t.

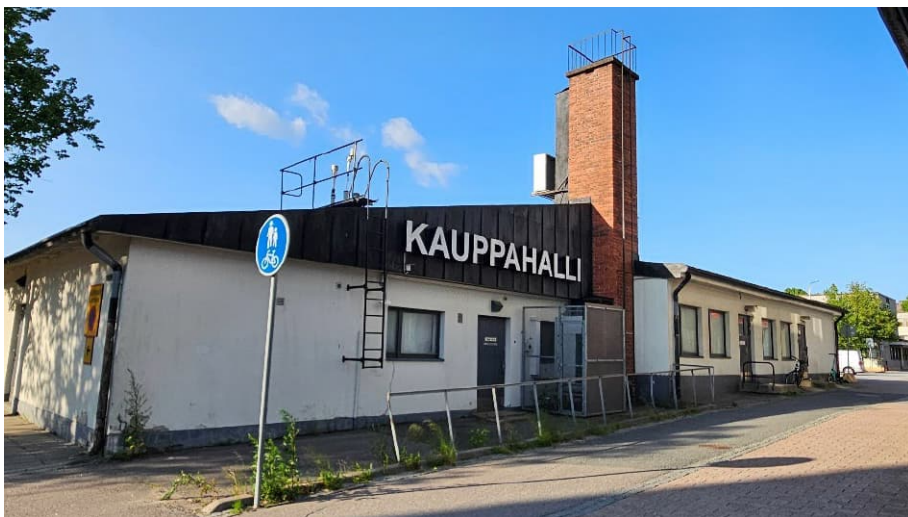
Kuva 78. Julkisivu etelään Kievarinkadulle. Oikealla olevassa osassa sijaitsee entinen talonmiehen asunto ja vasemmalla on teknisiä tiloja, kuten lämpökeskus, sekä varastotilaa.

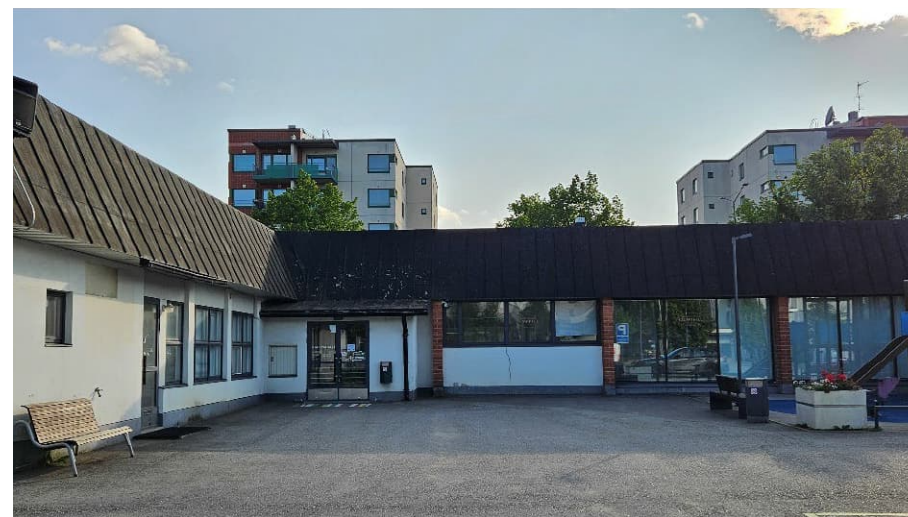
Kuva 80. Itäjulkisivua ja sisäsisäänkäynti. Suuret ikkunapinnat on tehty muutostyönä 2000-luvun alussa.

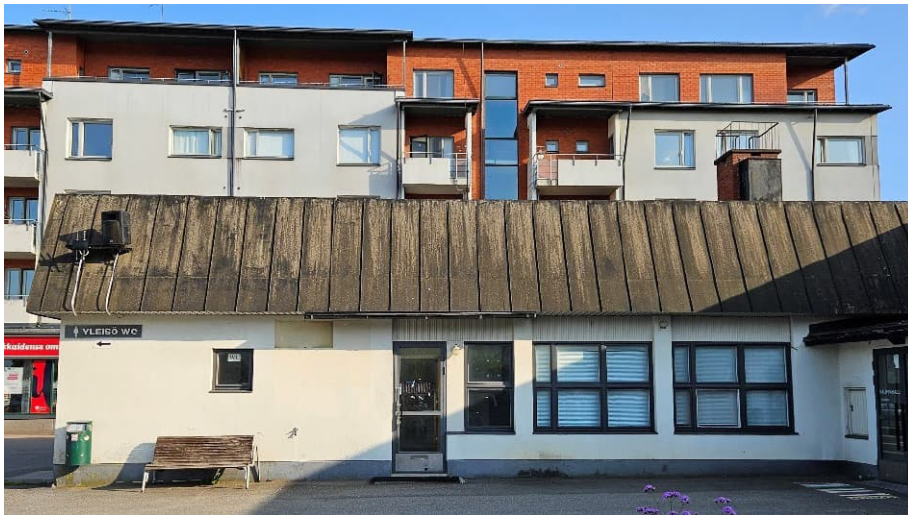
Kuva 81. Toimisto- ja asunto-osan julkisivu torille (pohjoiseen). Kuvassa näkyvä sisäänkäynti on tyhjillään olevaan toimistotilaan.

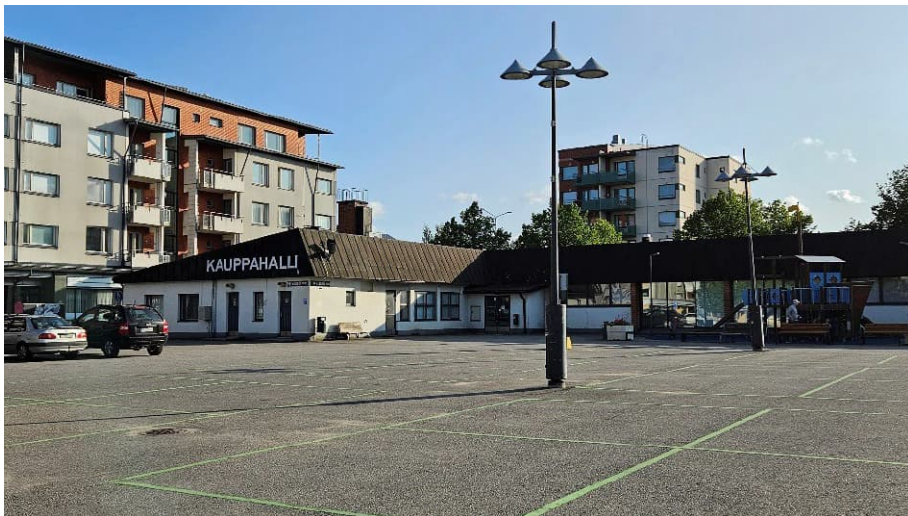
Kuva 82. Julkisivut itään (ja vinkkelin julkisivu pohjoiseen). Vihreät ruudut on tarkoitettu myyjille.

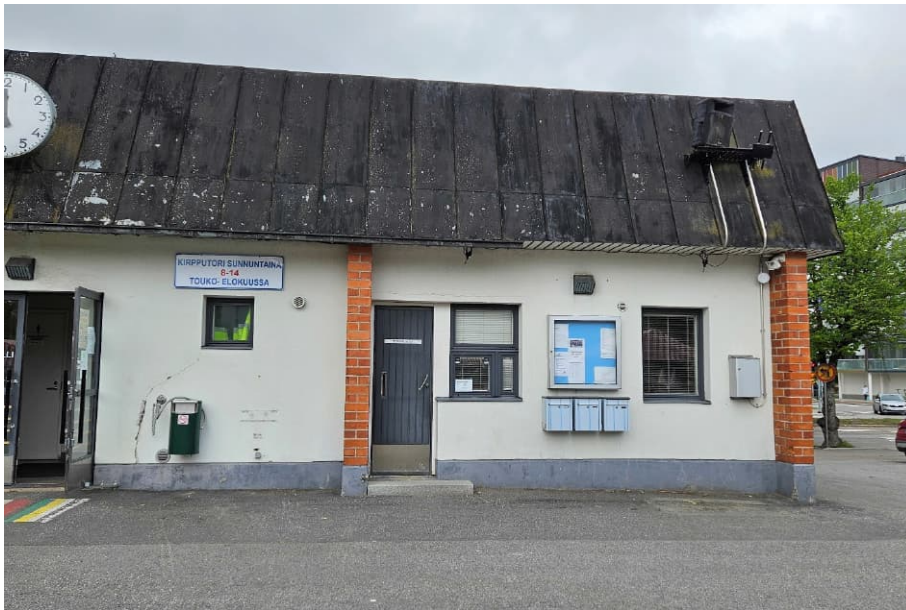
Kuva 85. Rakennuksen pohjoispääty torin puolelta. Tilassa sijaitsee torivalvojan toimisto.

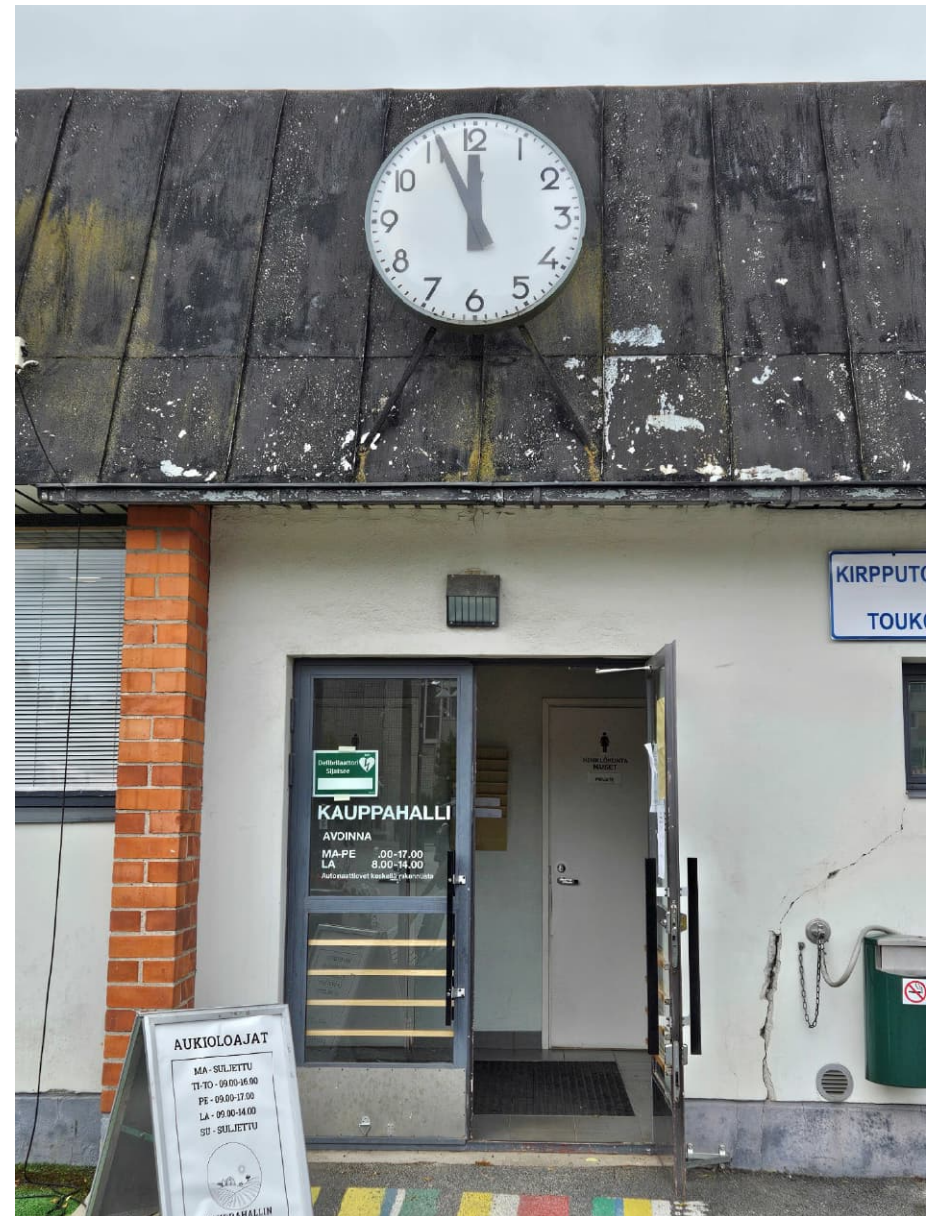
Kuva 86. Sisäänkäynti halliin torin pohjoispuolelta. Metallirunkoiset ovet ovat vuoden 2002 peruskorjauksen ajalta. Kauppahallin kello on alkuperäinen. Oven päällä oleva valaisin on uusittu.

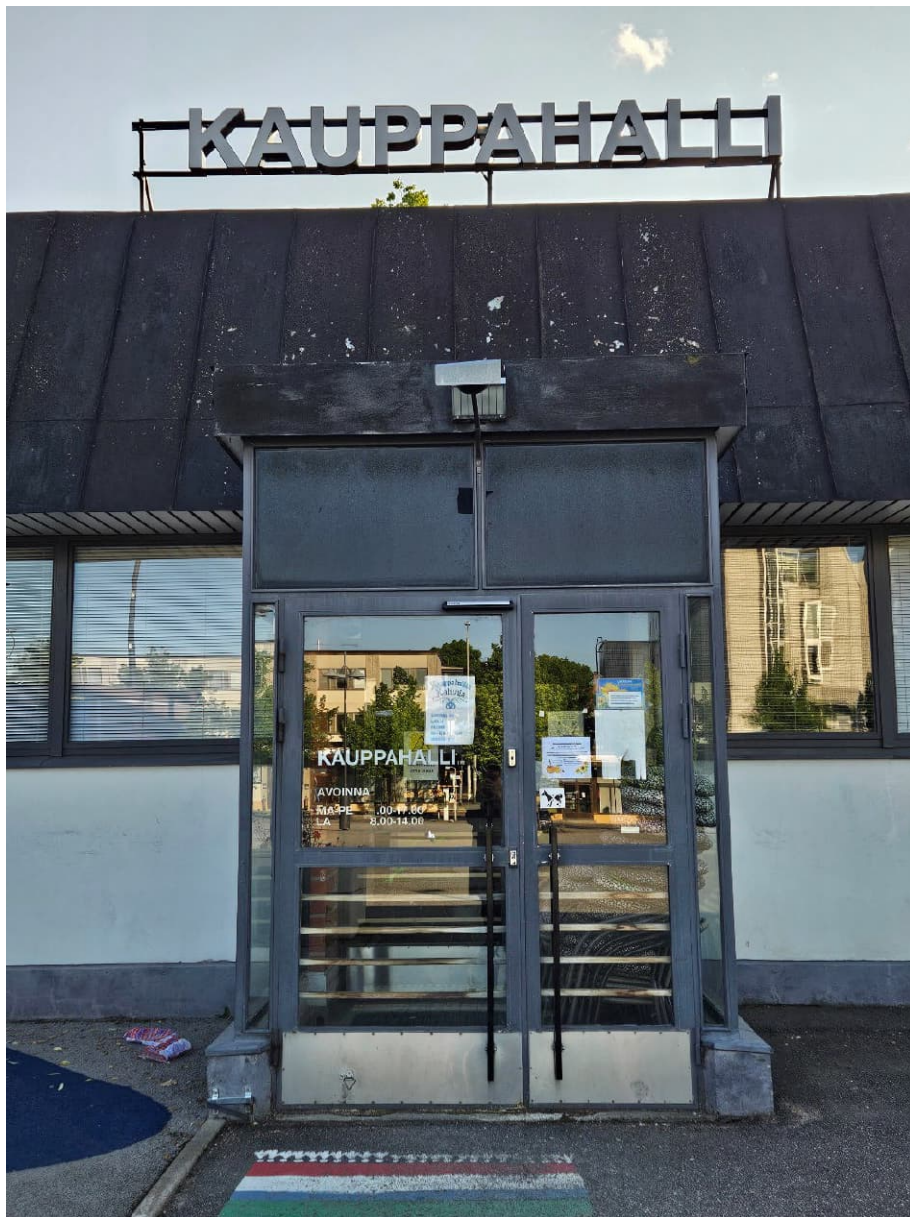
Kuva 87. Muutostyönä 1967 lisätty sisäänkäynti, johon kuuluu lasiseinäinen tuulikaappi. Sisäänkäynti johtaa kauppahallin kahvilalle. Ovet on uusittu peruskorjauksen yhteydessä vuonna 2002.

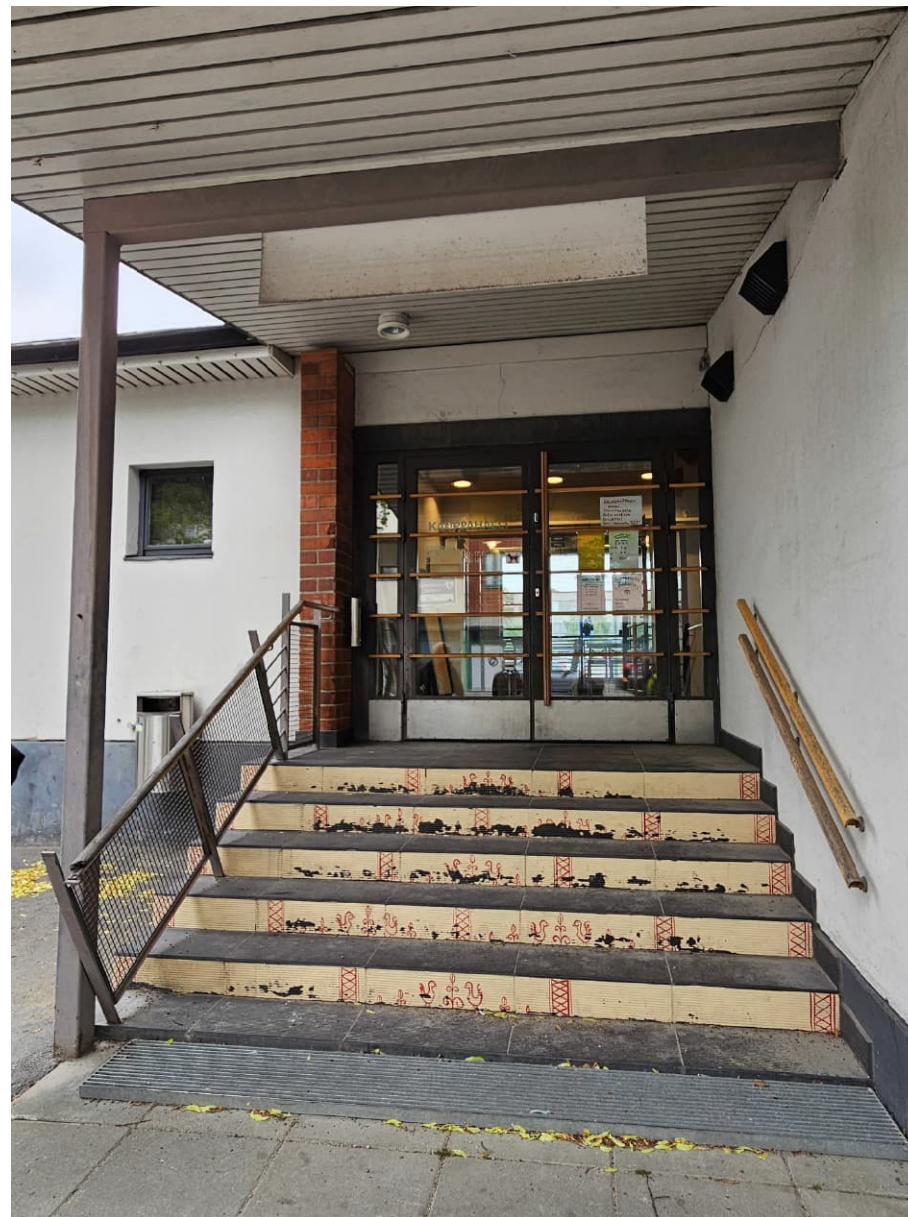
Kuva 88. Sisäänkäynti Snellmaninkadun puolelta. Ulko-ovet ja kaiteet on uusittu vuonna 2002.

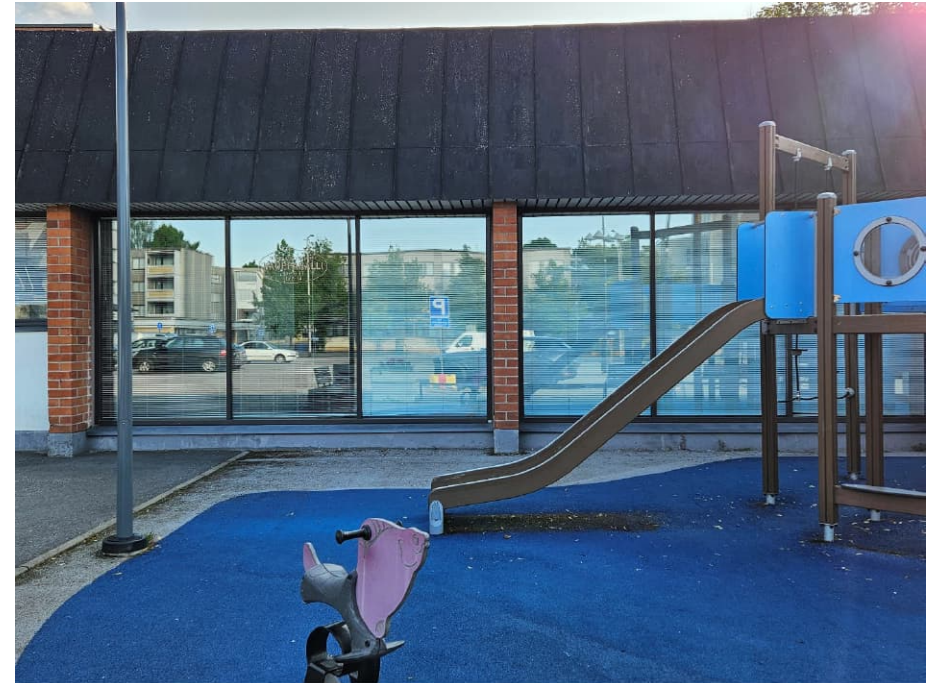
Kuva 91. Lasten leikkipaikka hallin edustalla. Korkeat ikkunat on vaihdettu vuoden 2002 peruskorjauksessa.

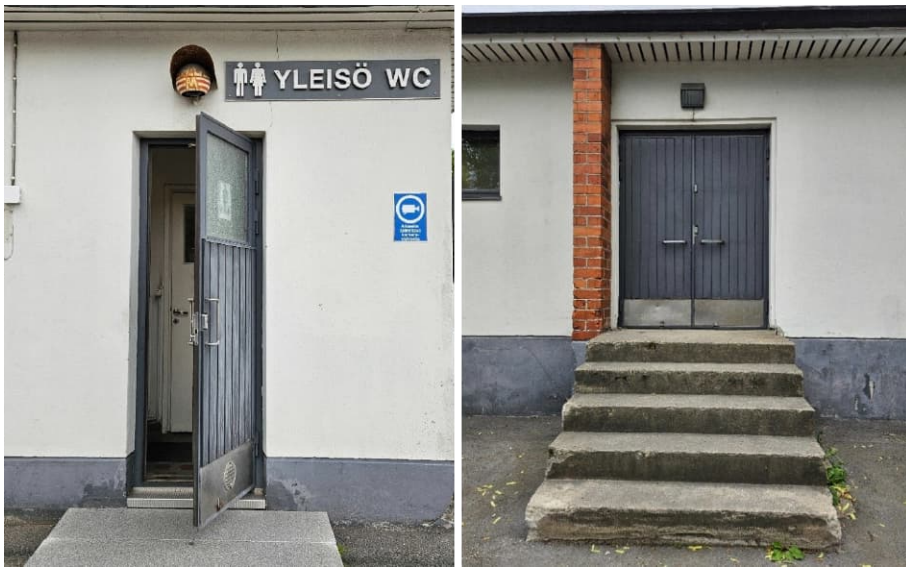
Kuva 90. (vas.) WC-tilojen sisäänkäyntien päällä olevat valaisimet ovat alkuperäiset, Reino Ahjopalon suunnittelemat. (oik.) Kauppahallin lastauspaikka Snellmaninkadun puolella.

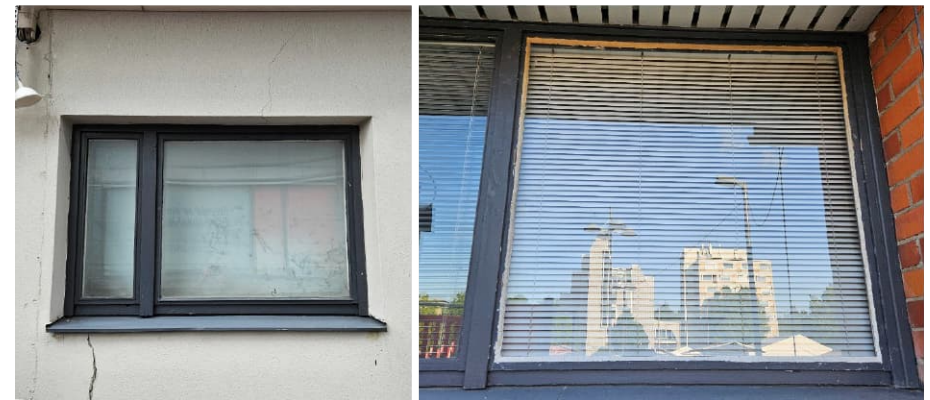
Kuva 92. Puupuitteiset, alkuperäiset ikkunat rakennuksen eteläpäädyllä (vas.) ja torin puolella (oik.)
