# LAPPEENRANNAN KAUPPATORI JA KAUPPAHALLI

Rakennushistoriallinen selvitys

Tilaaaja Lappeenrannan kaupunki | 18.9.2025

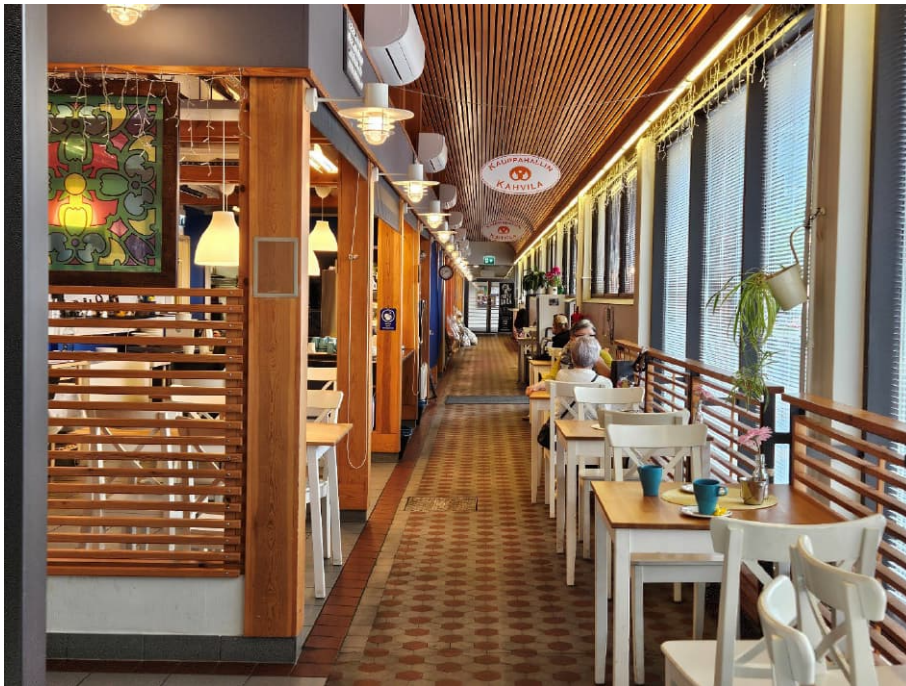
Kuva 94. Näkymä pohjoisen suuntaan. Vasemmalla kauppahallin kahvila. Puurimarakenteet ovat vuodelta 2002

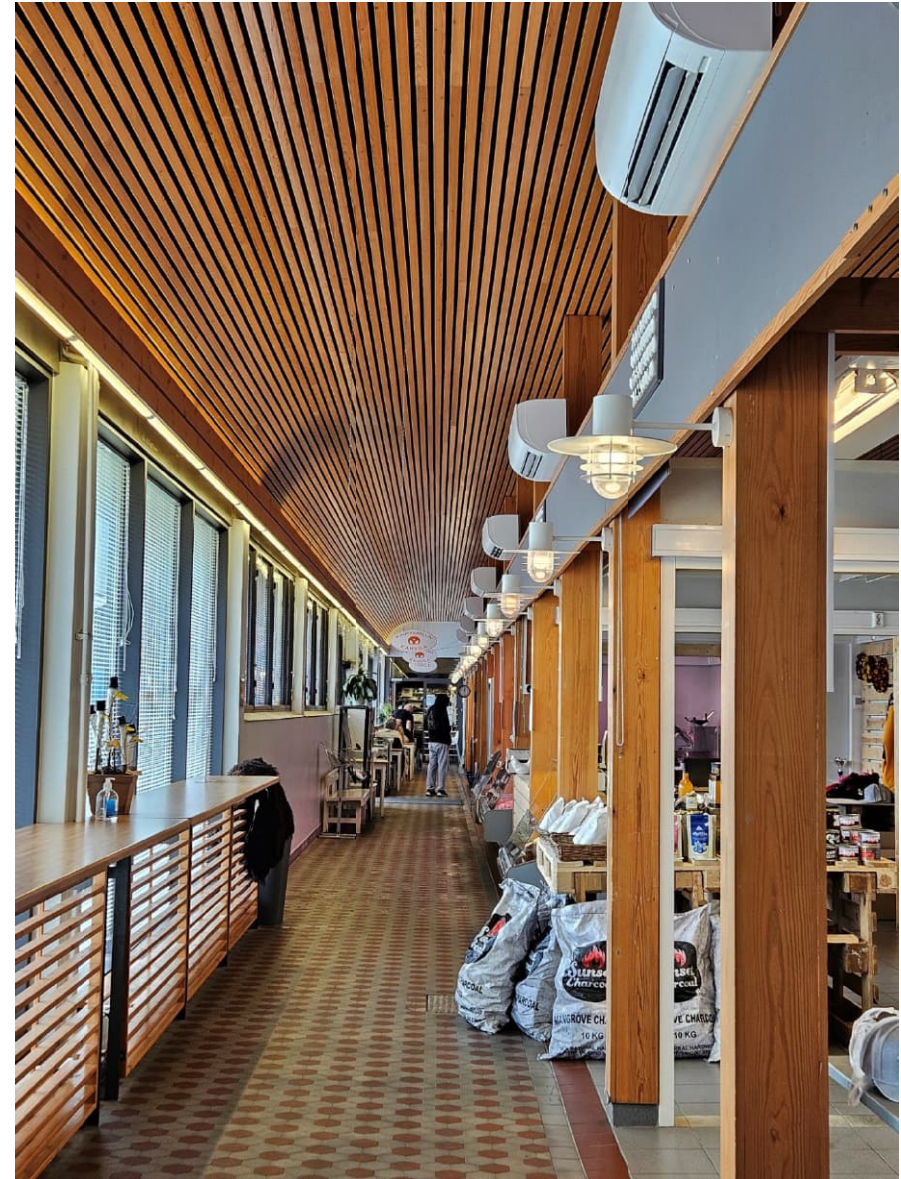
Kuva 95. Myyntiosastot käytävän varrella. Näkymä kohti etelää. Puun eri sävyt hallitsevat hallin värimaailmaa.

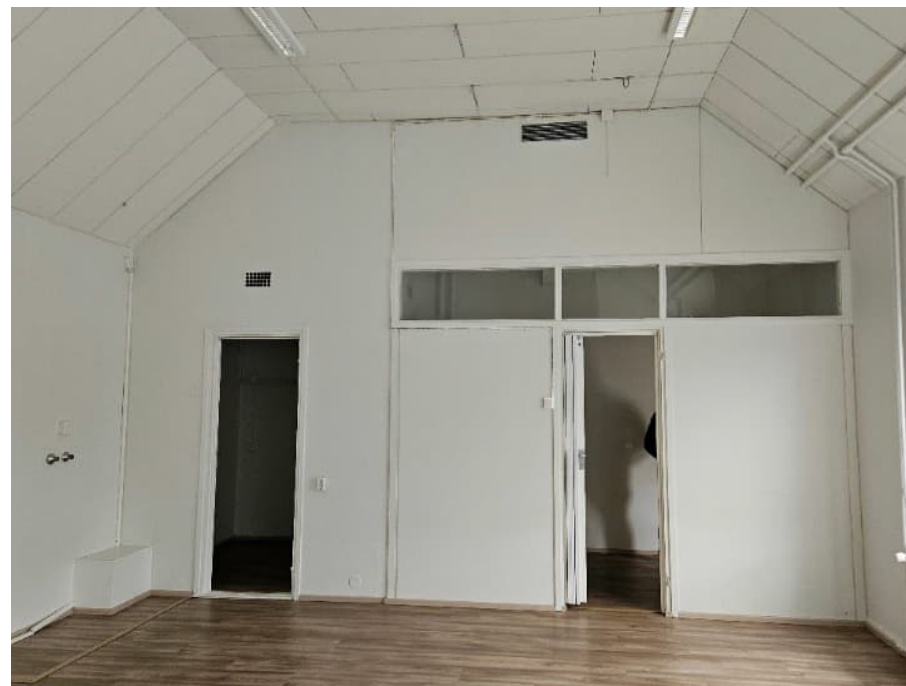
Kuva 97. Liiketila on korkeaa tilaa. Sisäkatossa on maalatut, vanhat puukuitulevyt. Lattia on päällystetty uudenaikaisella laminaatilla melko hiljattain.

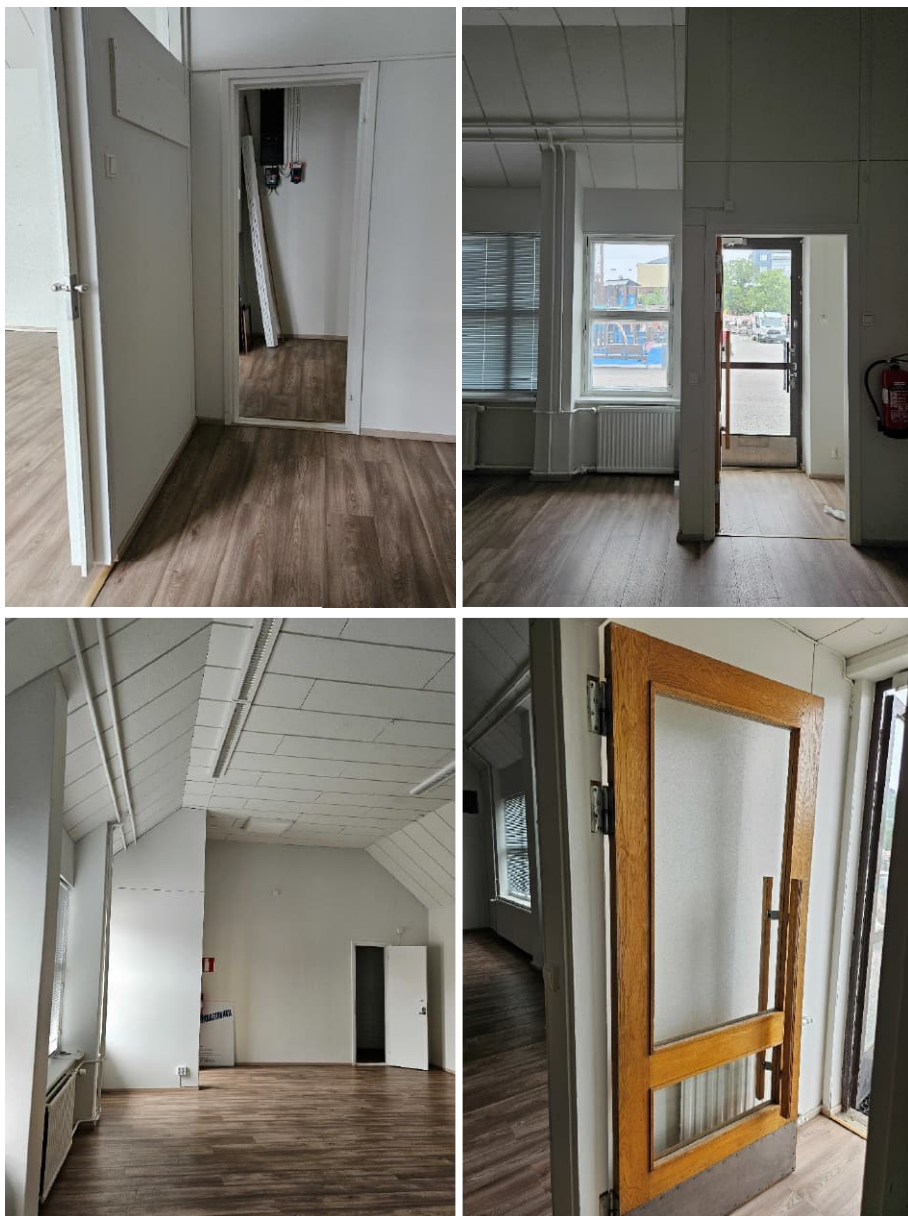
Kuva 98. Ylhäällä: liiketilan takahuoneet ja sisäänkäynti. Alhaalla liiketila ja tuulikaapin sisempi ovi, joka on alkuperäinen.

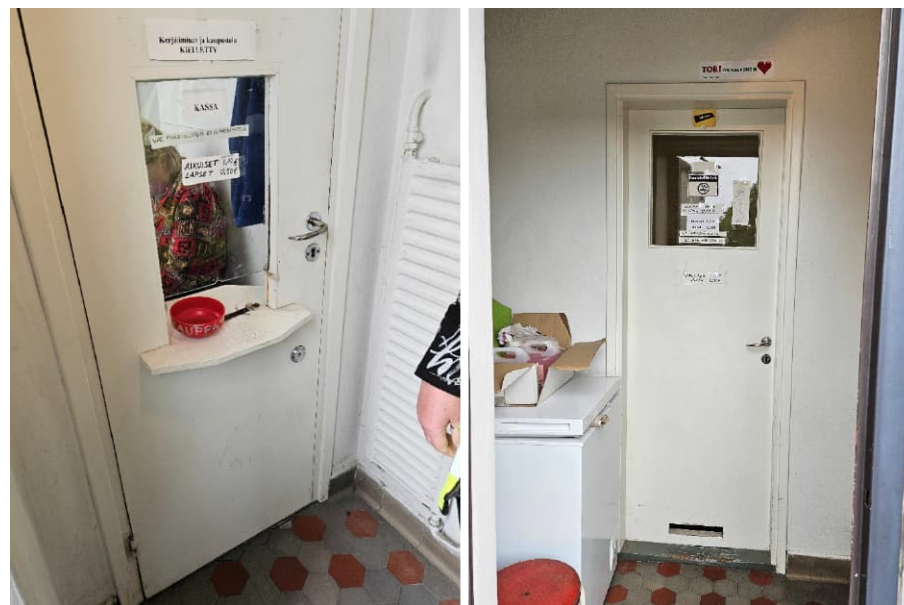
Kuva 99. Kauppahallin yleinen WC. Vasemmalla kassa, joka sijaitsee sisäänkäyntien välissä. Oikealla ovi naistenhuoneeseen.

Itäpäädyn WC-tiloihin on tehty vain vähän muutoksia. Klinkkereitä on uusittu ja pintoja maalattu.

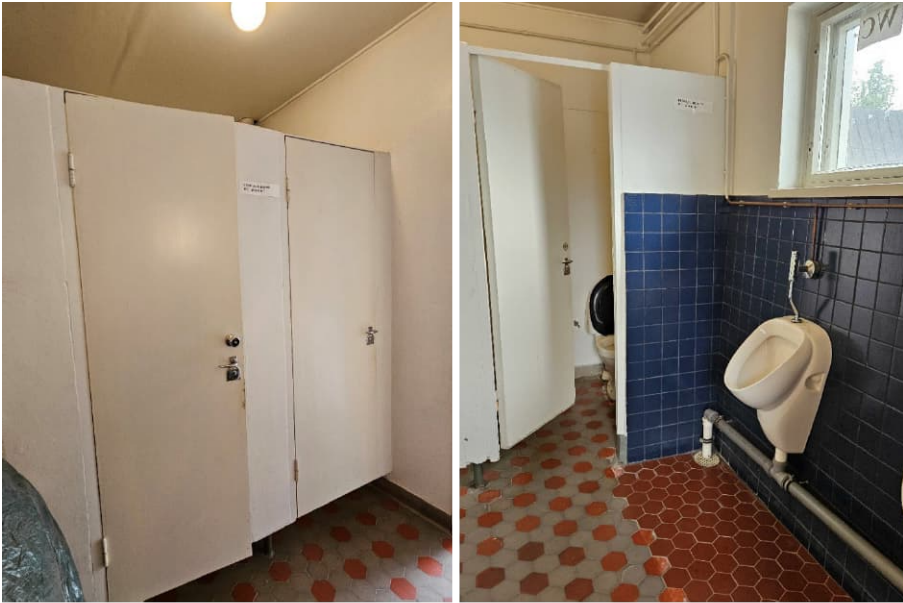
Kuva 100. Vasemmalla kuva naisten WC-kopeista ja oikealla miesten WC pisoareineen. Kumpaankin on oma sisäänkäyntinsä ulkoa.

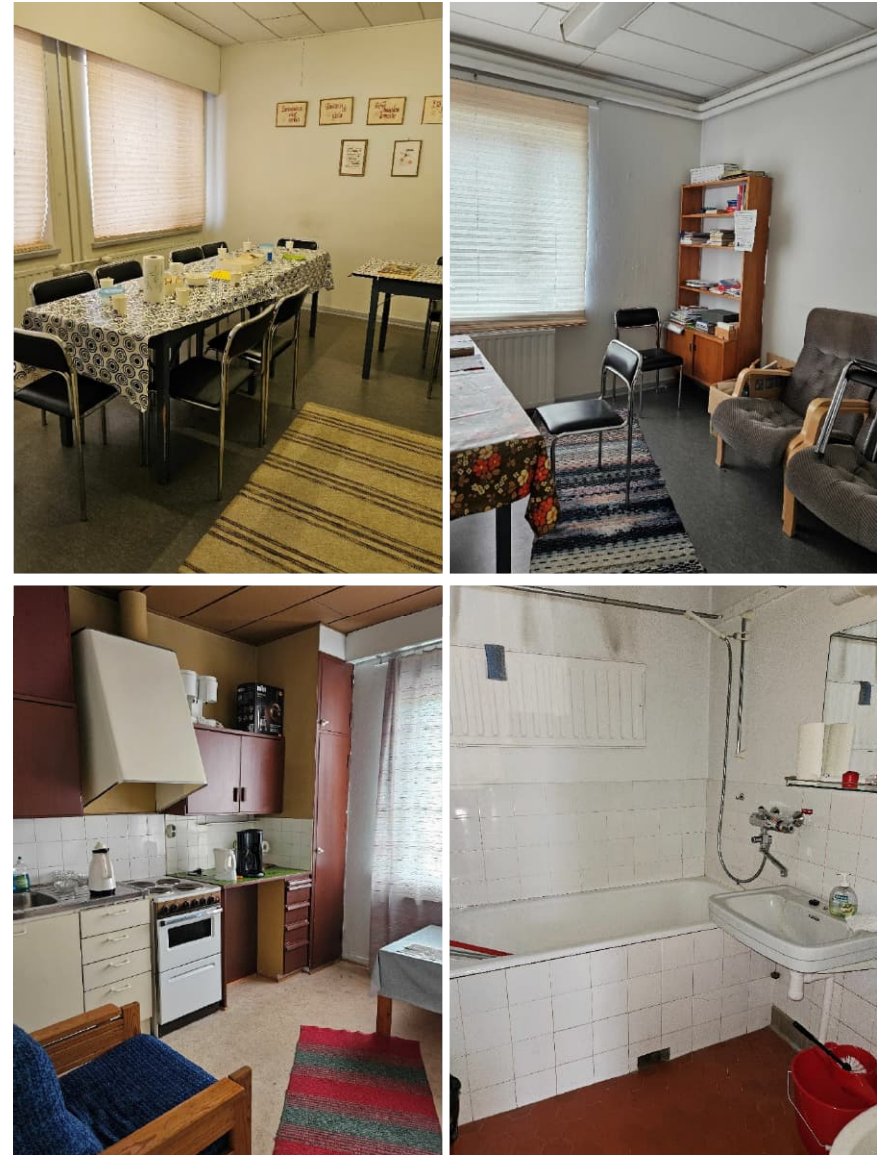
Kuva 101. Vasemmalla ylhäällä entisen talonmiehen asunnon olohuone ja oikealla makuuhuone. Alhaalla vasemmalla keittiö, jossa on säilynyt mm. alkuperäisiä kiinteitä kalusteita. Alhaalla oikealla kylpyhuone, jossa myös on säilynyt alkuperäisiä pintoja. Tilat ovat kerhokäytössä.

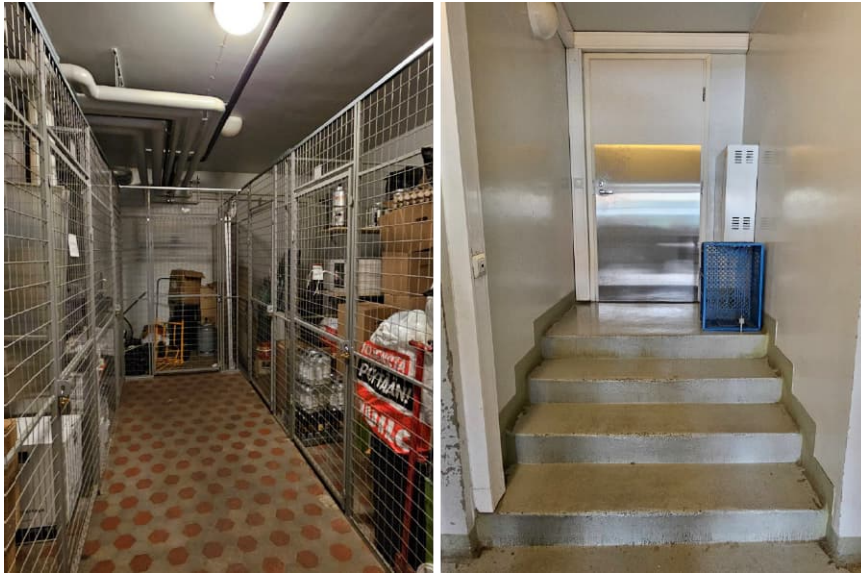
Varastotiloja on rakennuksen Snellmaninkadun puoleisella sivulla, ja tiloihin on tehty omat sisäänkäynnit logistiikan helpottamiseksi. Lämpimässä säilyville tarvikkeille on häkkivarastotiloja, ja kylmässä säilytettäviä tuotteita varten on kylmähuoneita. Tavaroiden kuljetus varastotiloista myyntipisteille tapahtuu pitkän huoltokäytävän kautta.

Kuva 102. Vasemmalla häkkivarasto ja oikealla huoltokäytävälle johtava sisäänkäynti.

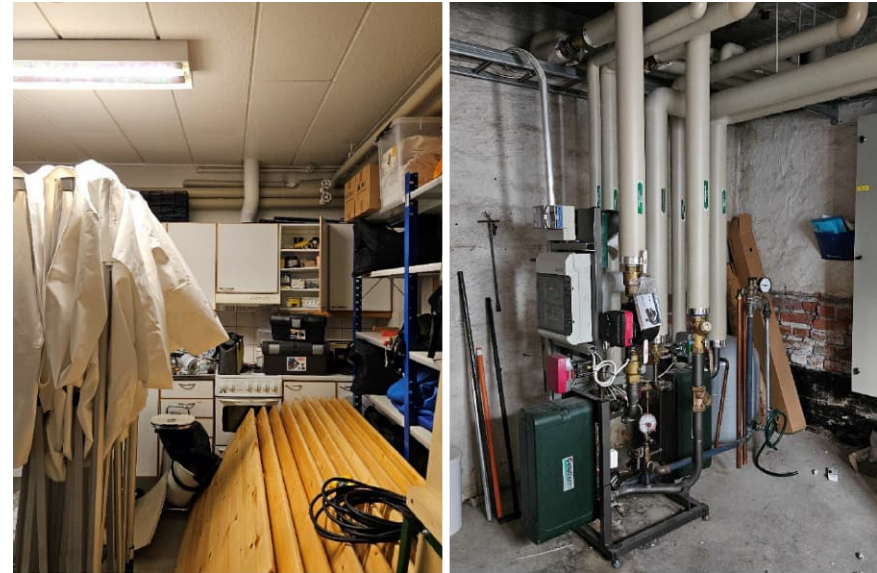
Muihin rakennuksen tiloihin kuuluu mm. torivalvojan toimistohuone keittiönurkkauksineen rakennuksen pohjoisosassa torin puolella, kaksi varastohuonetta ja lämpökeskus rakennuksen siipiosassa sekä jätehuone pohjoispäädyssä.

Kuva 104. Vasemmalla varastohuone ja oikealla lämpökeskus. Molemmat sijaitsevat rakennuksen eteläpäädyssä.

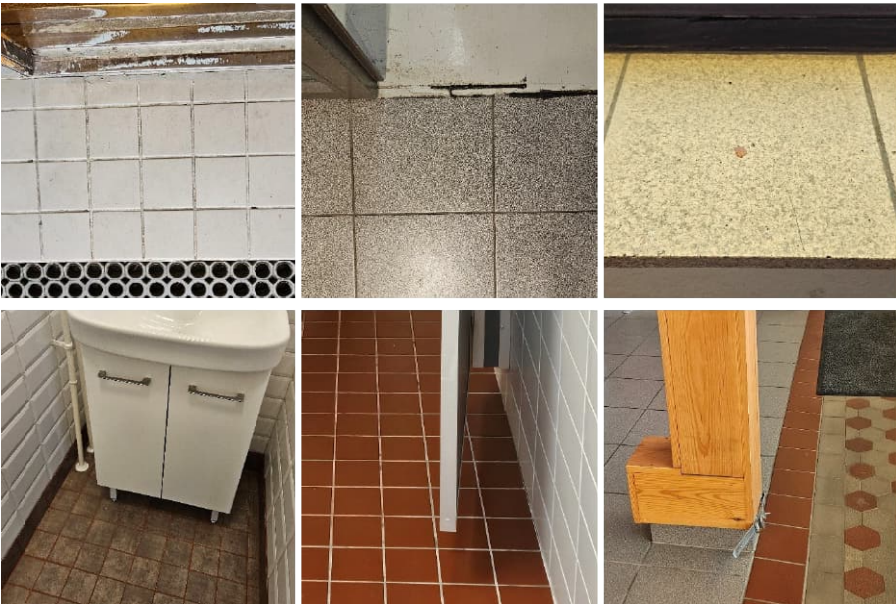
Kuva 107. Erilaisia laattapintoja.

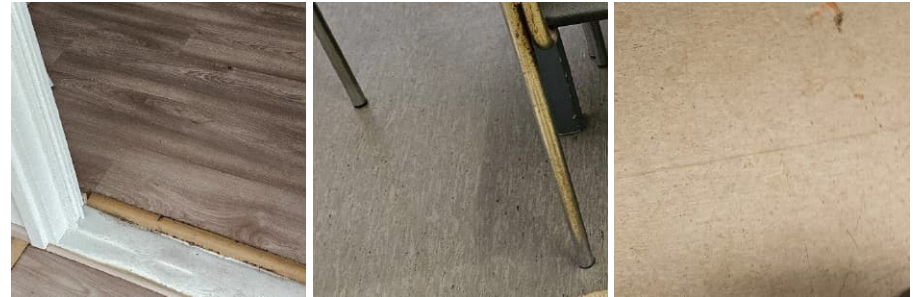
Kuva 108. Vasemmalla liiketilan uudehkoa laminaattilattiaa, keskellä ja oikealla talonmiehen asunnon ja varastotilan muovimatot.

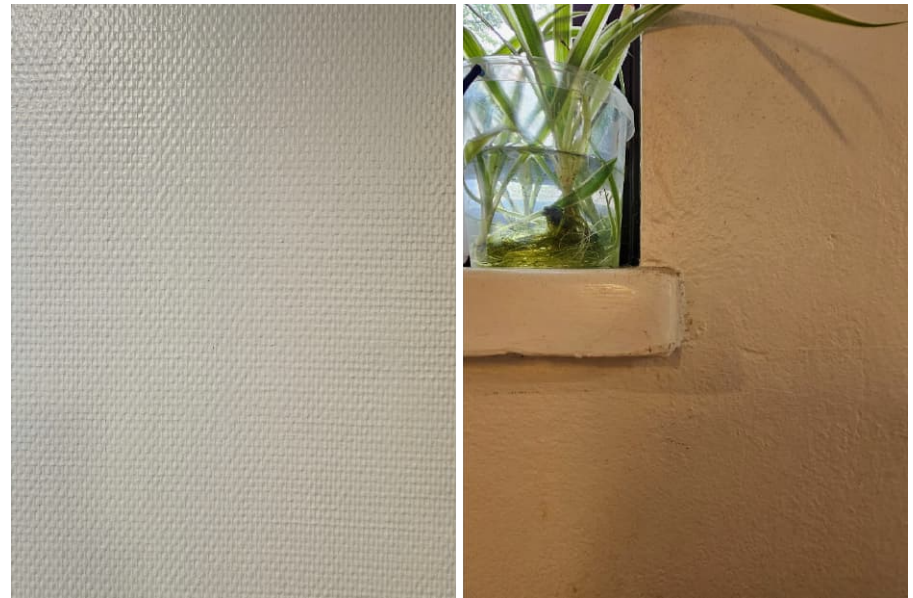
Kuva 109. Huoltokäytävän maalatut seinät. Osa seinäpinoista on päällystetty lasikuitutapetilla (vasemmalla).

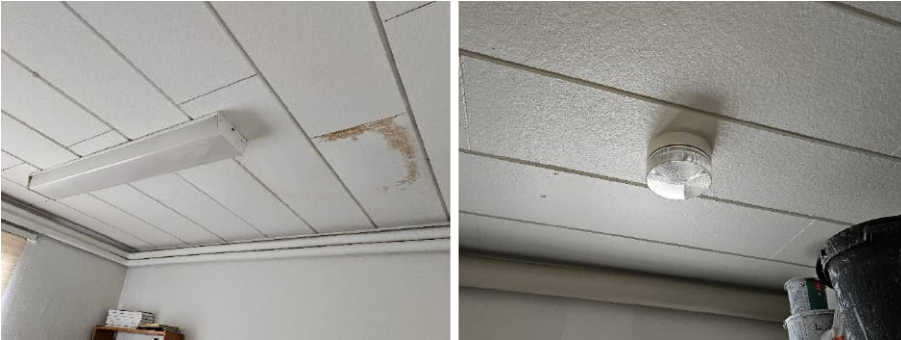
Kuva 110. Huokoista puukuitulevyä maalattuna talonmiehen asunnon ja varastojen sisäkatossa.

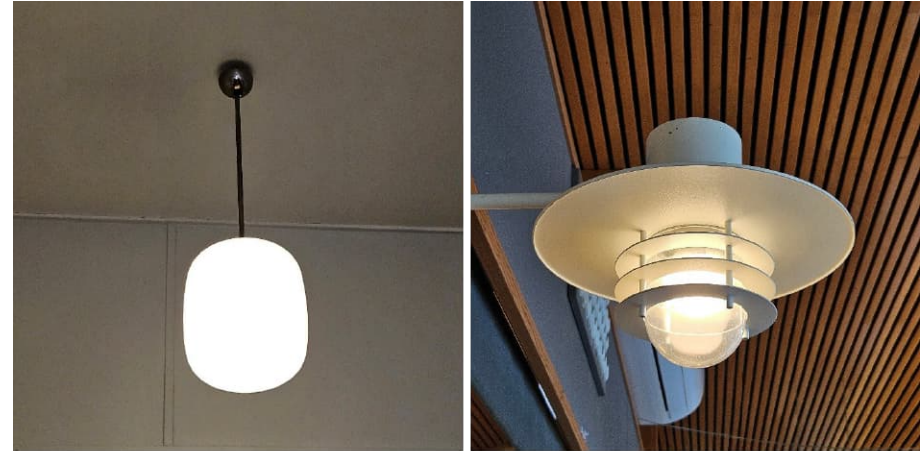
Kuva 112. Vasemmalla alkuperäinen valaisin asiakashallin kalaosastolla, oikealla 2000-luvun valaisin hallikäytävällä.

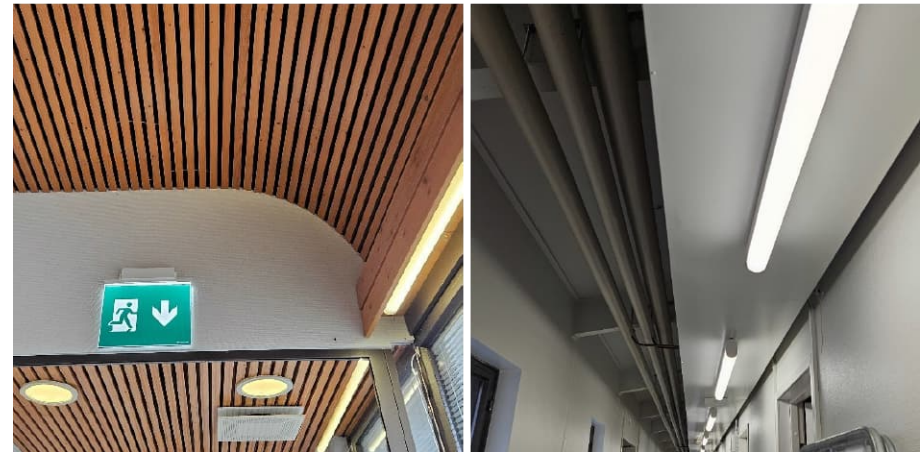
Kuva 113. Vasemmalla sisääntuloaulan pyöreät plafondit ja hallikäytävän pitkät loisteputkivalaisimet, oikealla huoltokäytävän loisteputkivalaisimet.
