## **RAKENNETEKNINEN KUNTOTUTKIMUS**

### **Asuin- ja liikerakennus Hallituskatu 39, 53300 Lappeenranta**

**Raportin päiväys 12.3.2021**

**Raporttia päivitetty ulkoseinien osalta 7.7.2021**

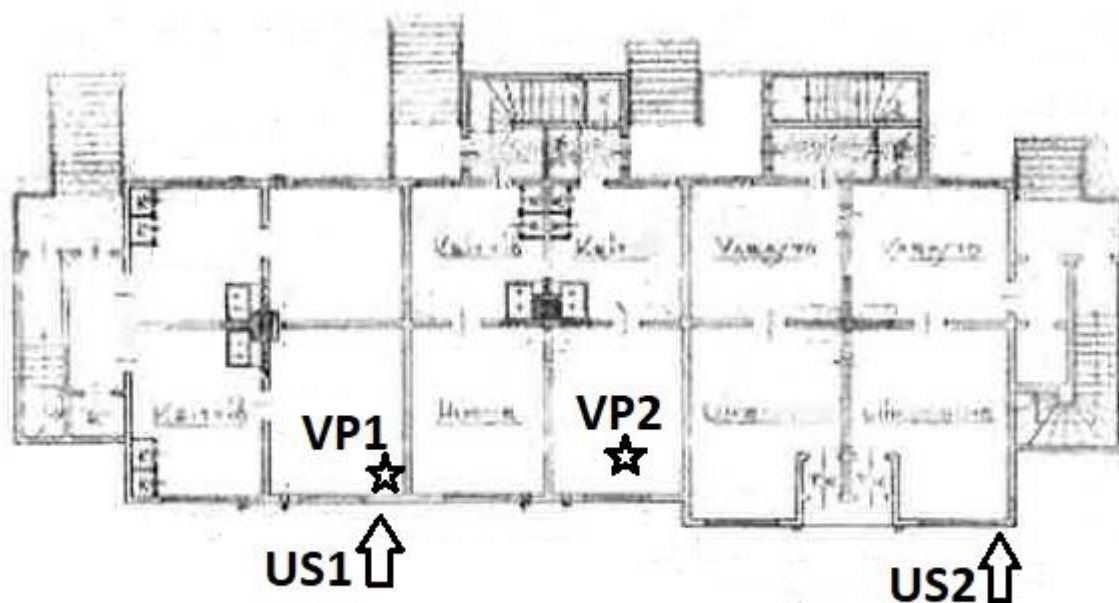
**Kuva 7.** 1.kerroksen suuntaa antava pohjakuva vuodelta 1938. Pohjakuvaan on merkitty ulkoseinän (US) ja välipohjan (VP) rakenneavaukset.

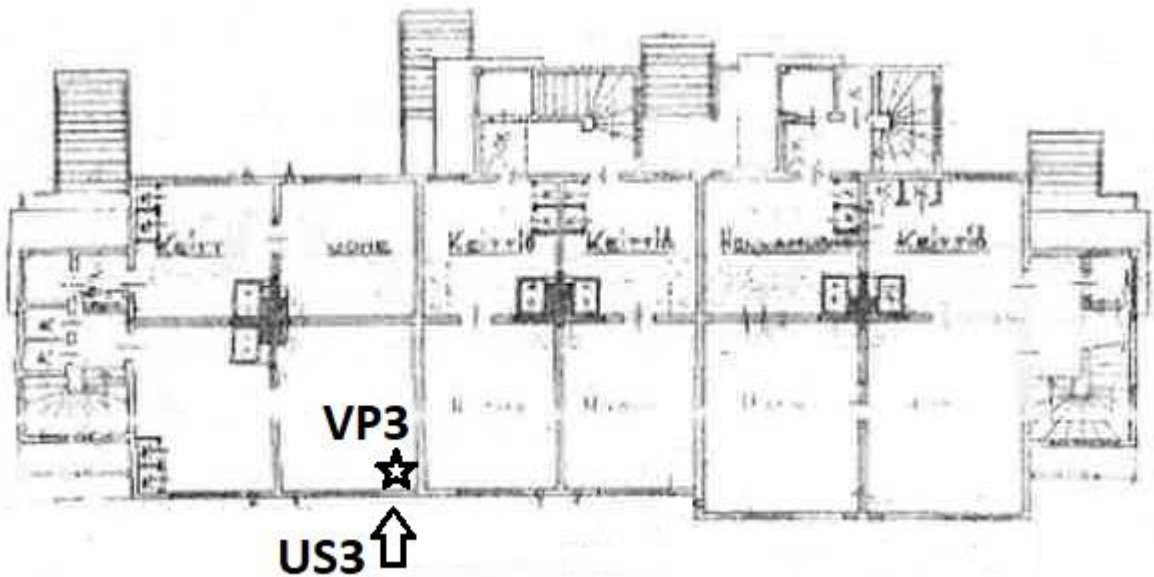
**Kuva 8.** 2.kerroksen suuntaa antava pohjakuva vuodelta 1938. Pohjakuvaan on merkitty ulkoseinän (US) ja välipohjan (VP) rakenneavaukset.

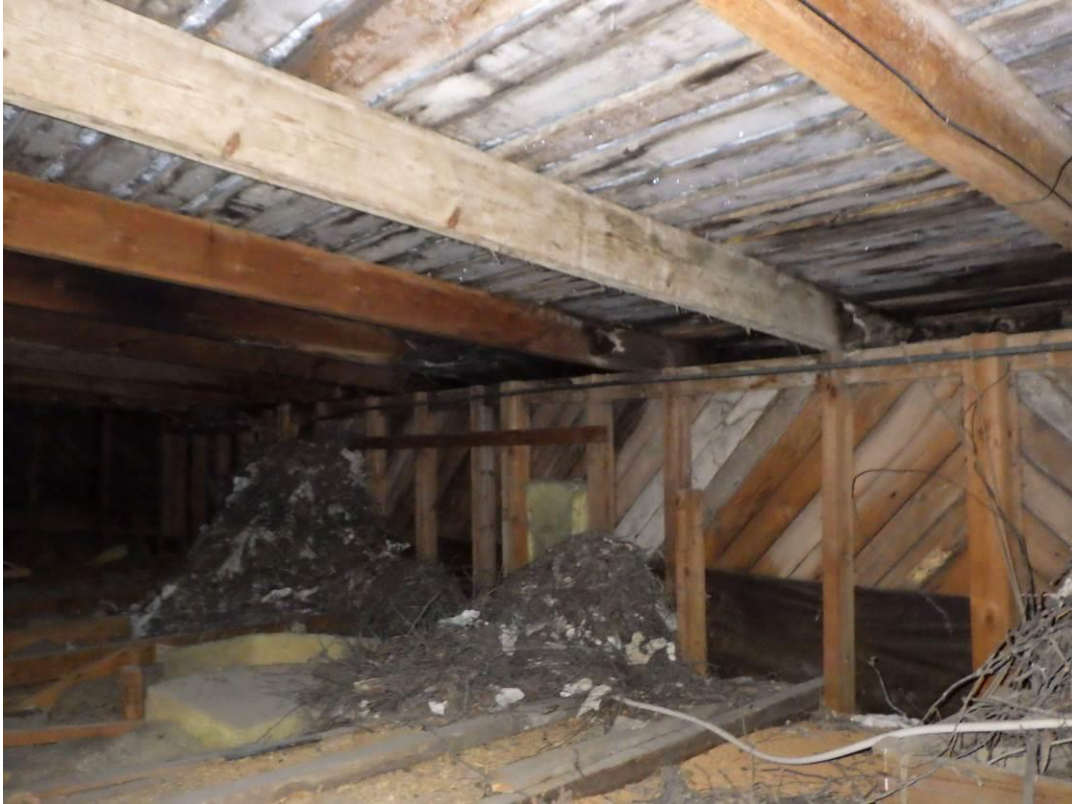
Ullakolla mahtuu pääosin hyvin liikkumaan (kuva 23), kulkusiltaa ei ole. Eristeenä on puru. Yhteen asuntoon on tehty pieni huone ullakolle, josta on käynti yläpohjaan.

**Kuva 23.** Yläpohjaa.
